MURALISMO 'RELIGIOSO' NELLA ROMA DEGLI ANNI SESSANTA: IL CASO DELLE PITTURE DI MARIANO VILLALTA LAPAYES NELLA CHIESA DI SANTA CHIARA A ROMA

AREA TEMATICA: Problematiche di progettazione e intervento

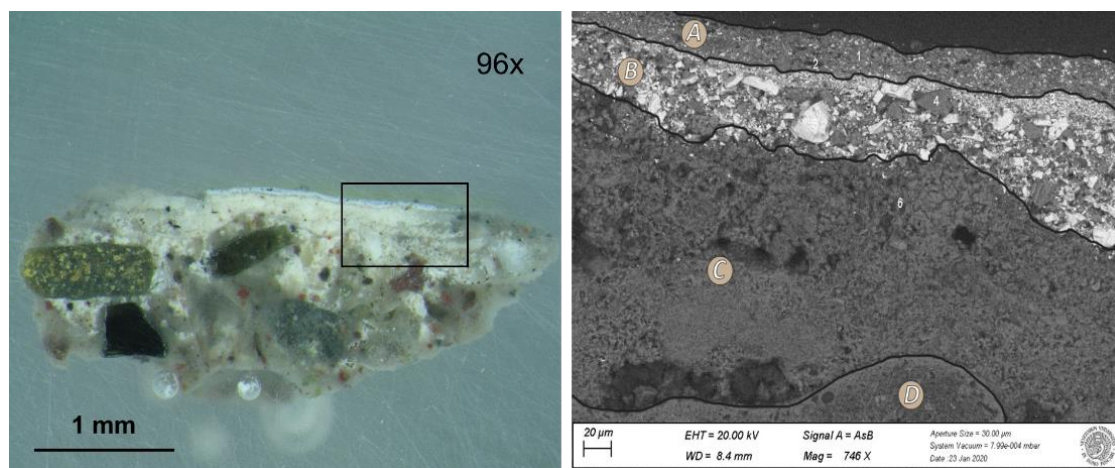
Fig. 5. A sinistra: immagine ottenuta al microscopio ottico (96x) della sezione lucida del campione 1B prelevato dall'abside centrale in corrispondenza del cielo; a destra immagine ottenuta al SEM (746x) di una delle aree analizzate tramite la sonda EDS evidenziata dal riquadro associato.

Il supporto è rappresentato dalla struttura in calcestruzzo di cemento armato costitutiva di tutto il monumento. Segue un primo strato preparatorio rappresentato da un intonaco verosimilmente di natura cementizia (D), soprattutto in considerazione del periodo di realizzazione del monumento e dell'abbondanza di silicati e alluminati, caratterizzato da una matrice grigio chiara con inclusi anche di notevoli dimensioni. A questo si sovrappongono altri due strati preparatori di colore bianco omogeneo (C): il primo, più spesso e di granulometria omogenea, verosimilmente con la funzione di conferire alla superficie un aspetto levigato, è a prevalente composizione carbonatica con presenza di silice e in tracce di Al e Mg; il secondo (B), più sottile è caratterizzato dalla presenza di inclusi vari per dimensioni e presenta come elementi principali: Ca, S, Ba e Ti con anche una buona quantità di Zn. Il carbonato di calcio, presente in misura minore, potrebbe plausibilmente aver avuto la funzione di una pittura di fondo, ossia rendere la superficie omogenea principalmente dal punto di vista ottico, per non determinare inflessioni cromatiche della soprastante pellicola pittorica, ma anche dal punto di vista dell'assorbimento.

Questo strato accoglie il disegno preparatorio, realizzato verosimilmente a grafite. La pellicola pittorica (A) è in genere sottile e realizzata con campiture di colore sovrapposte. Risulta essere molto sottile in tutti i campioni analizzati, generalmente compatta e irregolare nello spessore, non superando mai i 40 µm di spessore. In tutti i campioni analizzati, sono stati trovati titanio, zinco e bario (anche se in misura minore) nella pellicola pittorica.

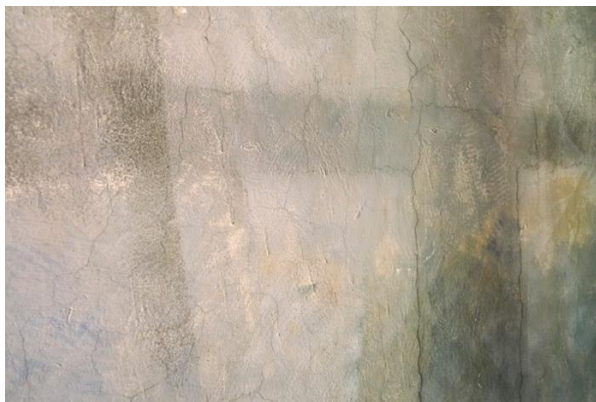
Sono altresì correlabili alla trama della sottostante struttura cementizia le bande orizzontali e verticali, con andamento regolare, riconoscibili ad occhio nudo per un maggiore scurimento superficiale. La differente conducibilità termica delle travi e dei pilastri in calcestruzzo, rispetto alla circostante muratura in mattoni, ha innescato ponti termici direttamente responsabili di localizzati fenomeni di condensa superficiale, causa determinante del maggior accumulo di polvere sullo strato pittorico (Fig.7).

Fig. 7. Scurimenti superficiali in corrispondenza delle travi e pilastri in calcestruzzo. **Fig. 8.** Sollevamenti e sali sulla superficie.

Le disomogeneità cromatiche, le percolazioni e le gore, determinate dagli accumuli di umidità nella struttura di supporto, sono state attenuate mediante l'uso puntuale di gessetti e pastelli morbidi.

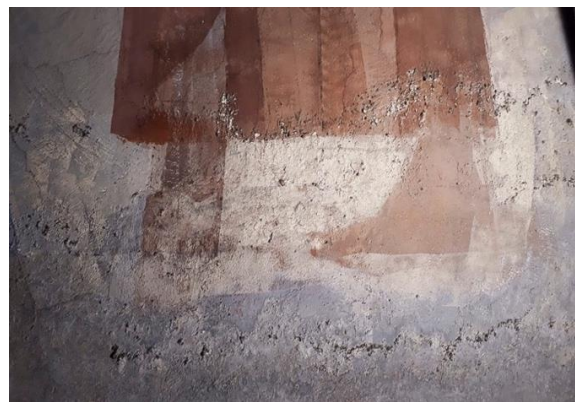
Condizioni conservative più complesse sono state ravvisate in una ristretta porzione del dipinto centrale corrispondente ai piedi della figura di San Francesco (Fig. 8) a causa di lesioni a carico della struttura muraria per una carente impermeabilizzazione e protezione del tetto di copertura esterno. In quest'area lo strato di intonaco rivelava problemi di decoesione di media gravità e la superficie dipinta era interessata da diffuse efflorescenze saline. La pellicola pittorica, sottoposta all'azione meccanica dovuta alla cristallizzazione dei Sali solubili, presentava sollevamenti, decoesione e parziali lacune.

Le porzioni interessate da sollevamenti dello strato pittorico sono state trattate mediante applicazioni localizzate a pennello di resina termoplastica (*Plexisol B 550*) in solvente apolare, sottoposte a successive pressioni con spatola calda. L'esclusione di adesivi a base acquosa o idroalcolica è stata resa imprescindibile dalla sensibilità dello strato pittorico ai solventi polari.

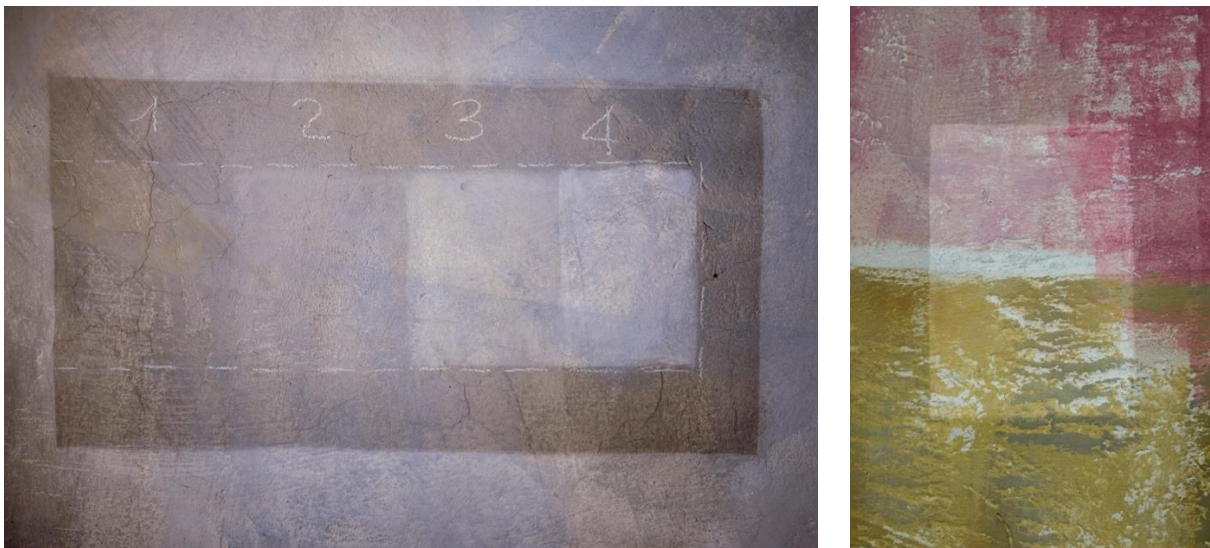
Le spugne *Wishab* sono composte da un polimero sintetico di stirene butadiene (SBR), olio di ricino vulcanizzato e antiossidanti a PH neutro. La struttura si sgretola facilmente a contatto con la superficie e in maggior misura in base al grado di morbidezza. A seguito delle prove effettuate, è stata scartata in quanto la capacità pulente non era ottimale e rilasciava numerosi residui nelle increspature della superficie che, data l'ampiezza dell'area dipinta avrebbero comportato un prolungamento dei tempi di pulitura per l'ulteriore rimozione a secco. La *SmokeSponge* è una gomma isoprene con composti a base di zolfo. La sua struttura altamente più porosa della *Wishab*, con celle aperte e concatenate, crea un maggiore attrito sulla superficie ma anche una migliore elasticità di adattamento al substrato che consentiva di inglobare con la stessa pressione maggiore quantità di sporco, ed è risultata la migliore per la rimozione e la minore quantità di residui. La gomma compatta *Staedtler Rasoplast* è composta da PVC, plastificanti a catena lunga di idrocarburi a base di alcani e fenoli e carbonato di calcio come abrasivo, ma priva di ftalati e latex free. Questa tipologia è stata testata per misurarne l'efficacia soprattutto ove le concentrazioni di sporco erano maggiori. Ma la durezza e la forma male si adattavano ad un substrato non planare, e conseguentemente l'azione abrasiva è risultata eccessiva sulle parti più sporgenti, nonché si evidenziavano in alcuni punti tracce di colore trasferite sulla gomma e impropria lucentezza della superficie trattata.

Fig. 9. Campioni di pulitura a confronto: area n.1 Superficie non trattata, area n. 2 *Wishab* bianca, area n. 3 *SmokeSponge*, n.4 pulitura c gomma *Staedtler Rasoplast*. **Fig. 10.** Tassello di pulitura con *SmokeSponge* abside destro.

In base alle caratteristiche materiche del substrato pittorico sono state selezionate tre tipologie di gomme: *Wishab* (*Akapad*®) a tre gradi di durezza, dura, media e morbida, *SmokeSponge* e gomma compatta *Staedtler Rasoplast*.

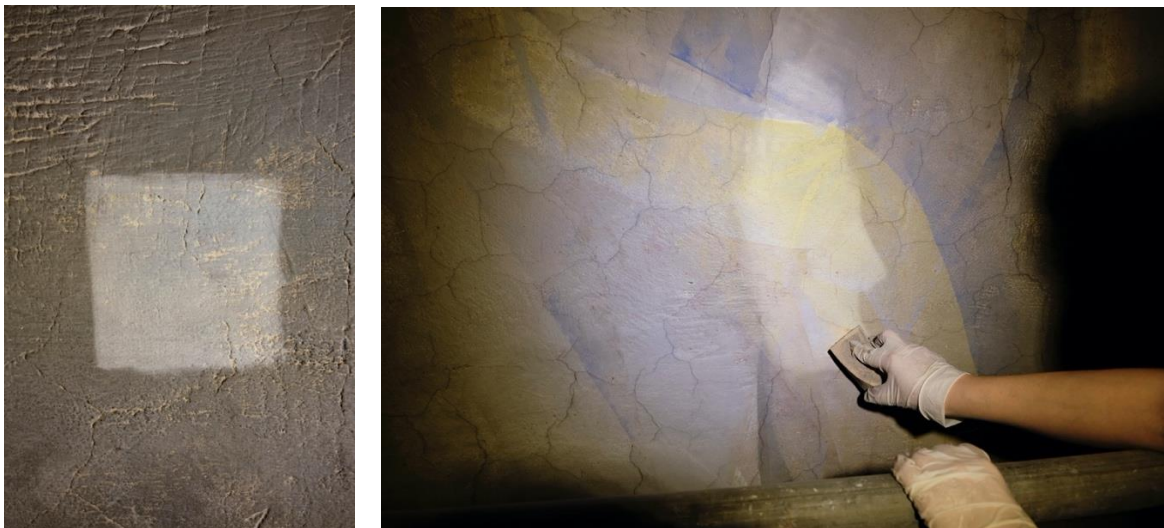
L'alterazione cromatica dello strato pittorico, sebbene generalizzata, mostrava un graduale aggravamento dal basso verso l'alto, riconducibile all'alta concentrazione di calore ed umidità nelle aree prossime alla copertura, cause favorevoli al maggiore accumulo di particolato riscontrato sulle superfici.

Fig. 11. - Tassello di pulitura nella parte alta del dipinto in prossimità del soffitto, ove si evidenzia la maggiore concentrazione di depositi.

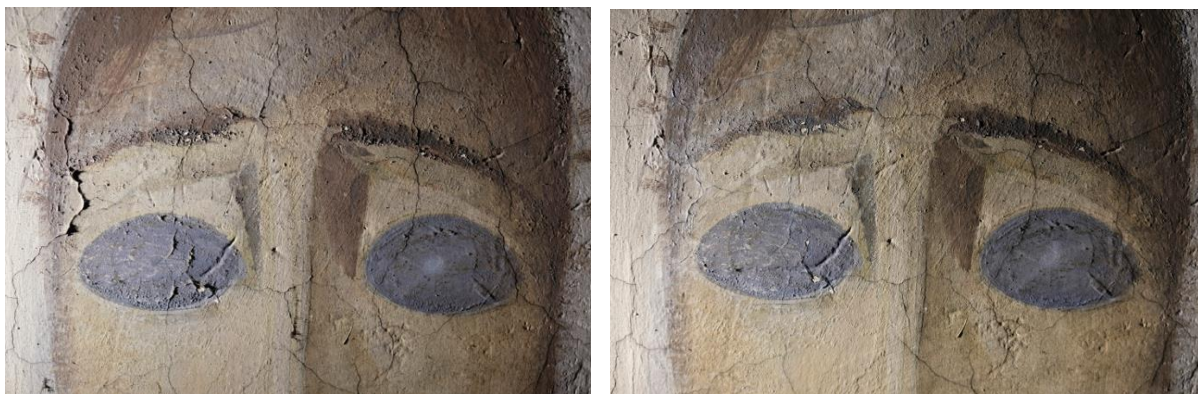
Fig. 12 Sollevamenti prima del trattamento. Fig. 13. Area dopo il consolidamento con resina termoplastica.
