La pietra di Aurisina

4.2 Patine artificiali

4.3 Croste nere

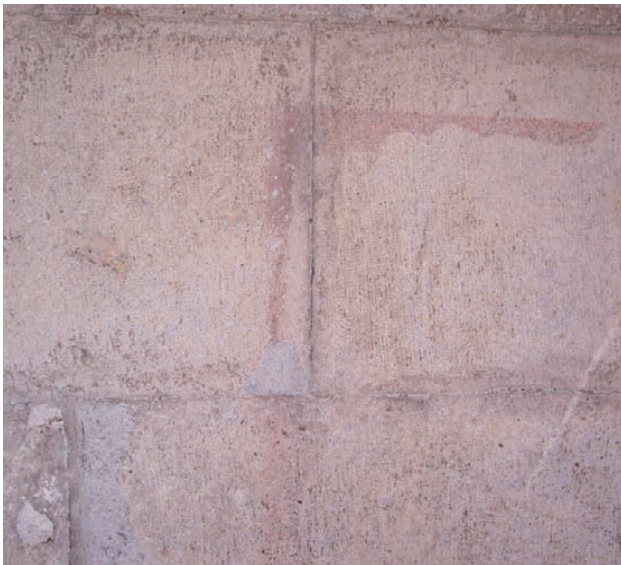
Fig. 3 Particolare del degrado di un concio di pietra di Aurisina. Degradation detail of a pietra di Aurisina block.

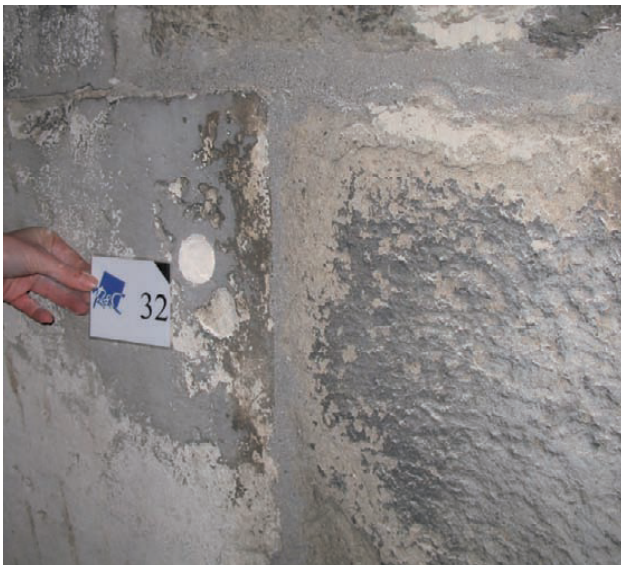
For *pietra di Vicenza* stone, it was observed that the blocks with the greatest degradation were always on the southern elevation. This type of degradation can mainly be related to surface exfoliation with disaggregation of portions of the stone underneath (Figs. 5 and 6). Analysis of data about the measure of soluble salts in Tab. 5 shows that this carbonate stone is mildly affected by sulfurization. Sulfates greater than 1% were found only locally (eastern and southern elevations). On the northern elevation,

Fig. 5 Zona di prelievo del campione 32, prospetto est. Area from which sample 32 was taken, eastern elevation.

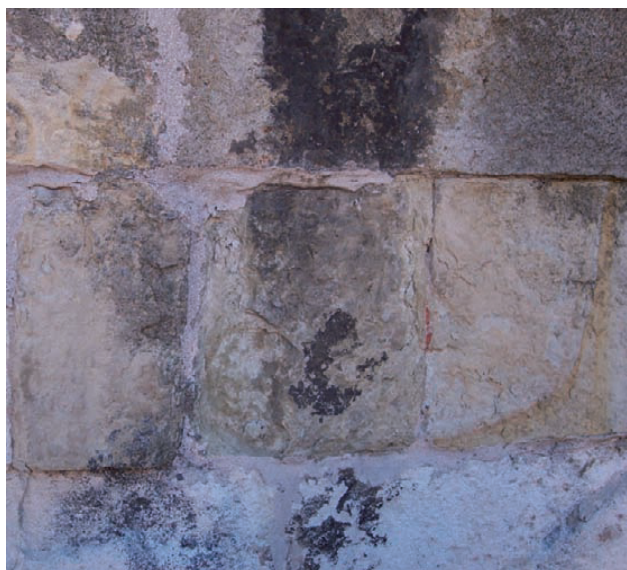
Fig. 6 Particolare del degrado di alcuni conci di Pietra di Vicenza.

Degradation detail of a *pietra di Vicenza* block.

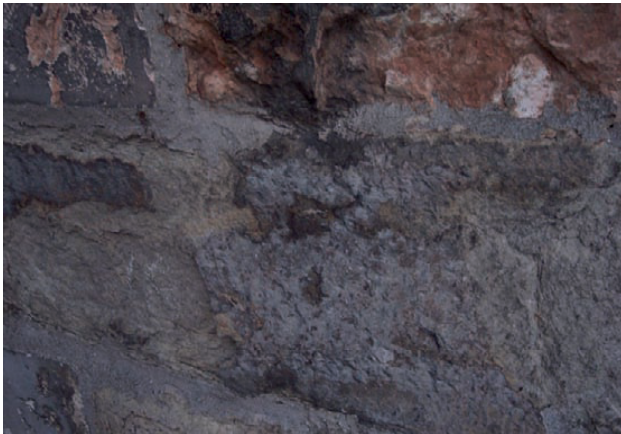
After close observation of the degradation phenomena of the Tower's wall skin, it was noticed that many trachyte blocks, especially on the southern elevation, exhibit severe exfoliation with detachment of flakes in thicknesses up to several centimeters. It was therefore decided to take samplings up to 30 mm deep inside the stone, which seem not to have been affected by these phenomena.

Fig. 7 Particolare del degrado di alcuni conci di Trachite. Degradation detail of same trachyte blocks.

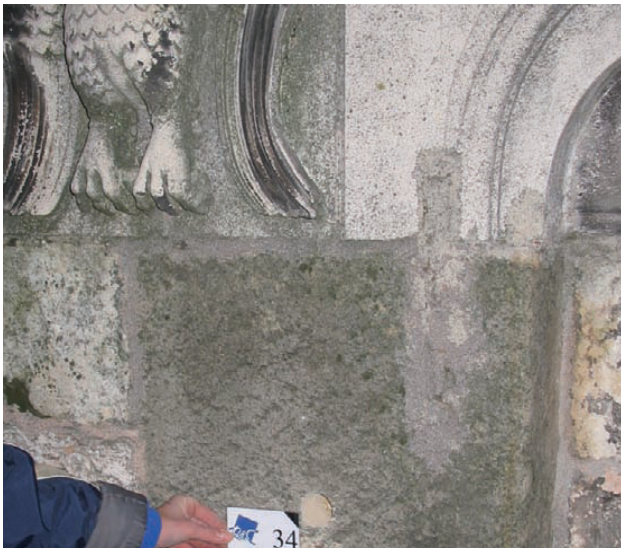
measurements are reported in Tabs. 7 and 8 below. Analysis of the data in Tab. 7, regarding the presence of soluble salts, shows that for both the southern and northern elevation samples, we can see that there are small amounts of sulfates that decrease from the exterior to the interior. On the southern elevation, there are slightly greater amounts.

Fig. 8 Zona di prelievo del campione 34, prospetto nord. Area from which sample was taken, northern elevation.

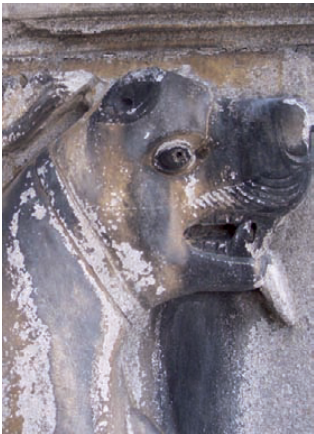
Fig. 9 Zona di prelievo del campione 26, prospetto sud. Area from which sample 26 was taken, southern elevation.

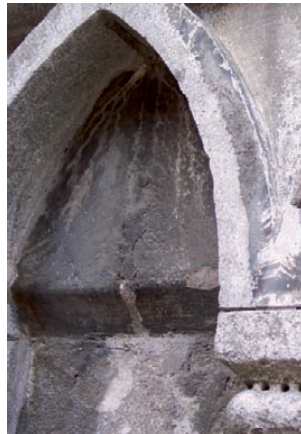
Fig. 10 Zona di prelievo del campione 9, prospetto est. Area from which sample 9 was taken, eastern elevation.

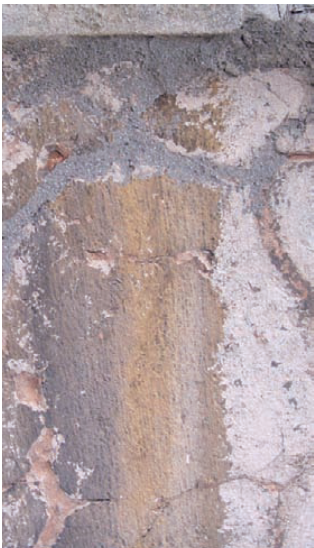
Fig. 12 Zona di prelievo del campione 27, prospetto sud. Area from which sample 27 was taken, southern elevation.

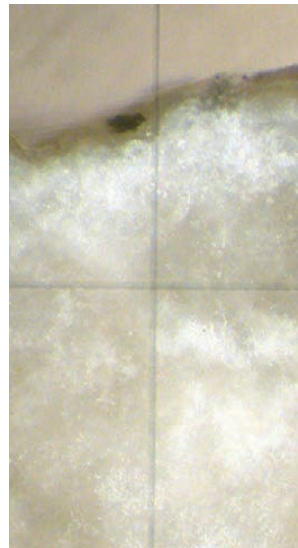
immunoenzymatic assays were performed that identified the presence of different types of protein substances: caseins (goat and cow) and animal glues (ox and rabbit). As these patinas had become mineralized, it could be observed that where they were present, they had a protective function for the stone base against the aggressions of atmospheric agents and the resulting formation of black crust (Figs. 13 and 14).

Fig. 14 Cross section del campione 26, prospetto sud. In evidenza nella foto la patina a ossalato di colore giallastro. Cross section of sample 26, southern elevation. The photo shows the yellowish oxalate patina.

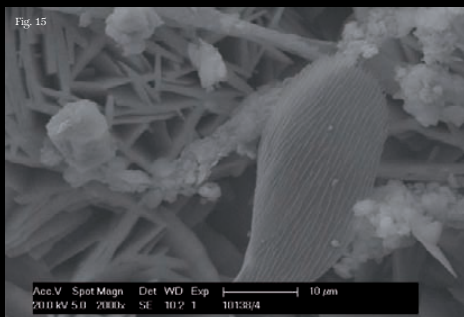
During the study of the stones' degradation, it was seen that all the stones have been affected by black crust to varying degrees. The study with the SEM electron microscope on the outside surface of the samples and in cross section showed that this black crust essentially consists of gypsum with a dendritic structure with typical desert rose forms that trap abundant atmospheric particulates of natural and human origins. Particulates of natural origins are of a plant (pollen) (Fig. 15) and silicate nature (dust) (Fig. 16).

Fig. 15 Micrografia al SEM, superficie del campione 4, prospetto est. In evidenza globulo di provenienza atmosferica di natura biologica.

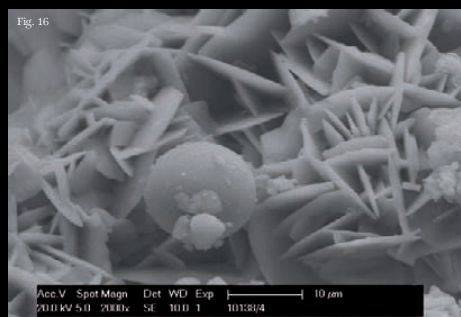
Fig. 16 Micrografia al SEM, superficie del campione 4, prospetto est. In evidenza globulo sferico a pareti lisce di natura allumino-silicatica.
