THE ARCHAEOLOGICAL PROJECT IN STARI BAR

ANALIZZARE LO SPAZIO, ANALIZZARE IL TEMPO

La storia di un isolato di Stari Bar

a cura di
Sauro Gelichi

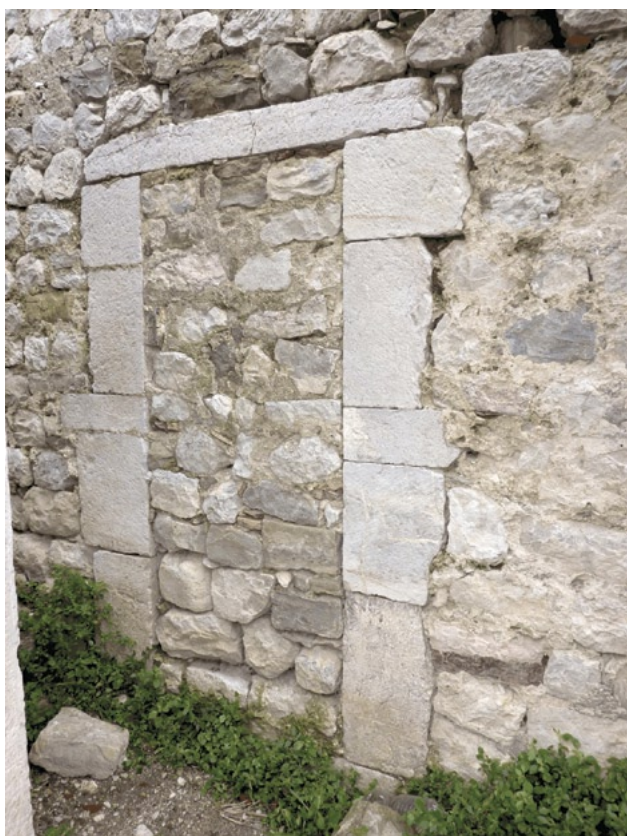
fig. 2.7 – Ea 55114, apertura, poi tamponata, attraverso la quale si accedeva all'UTCF 144.

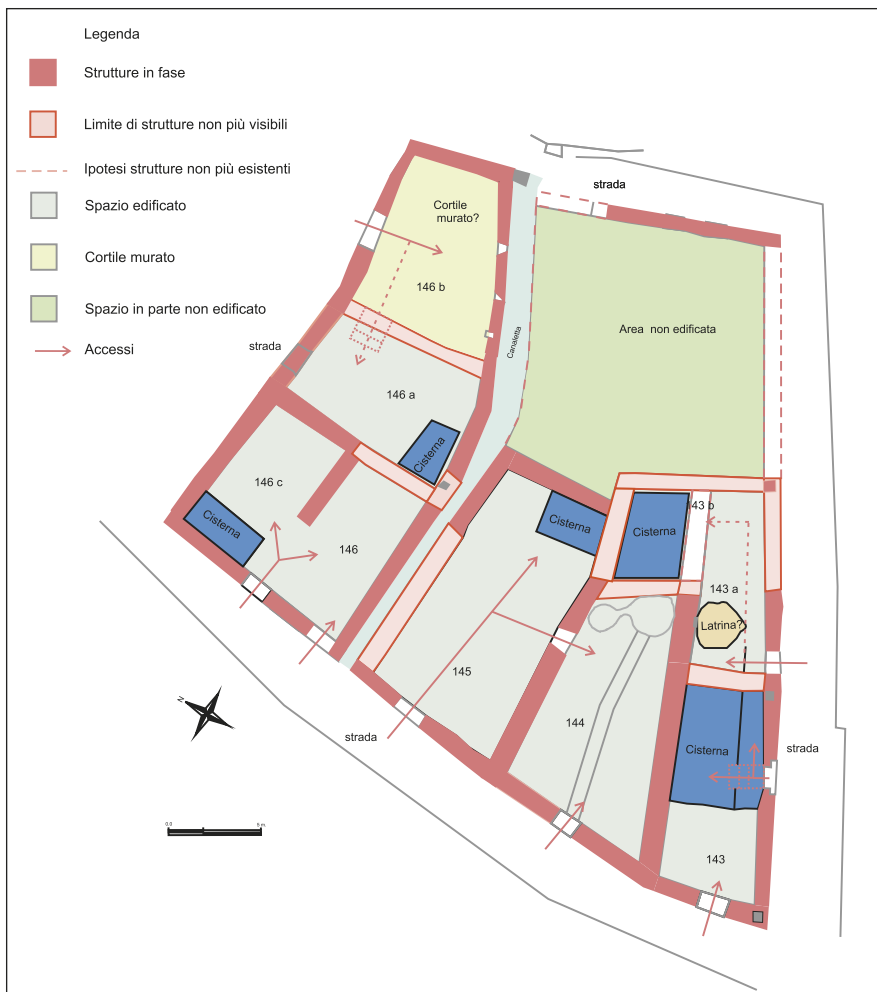
fig. 2.11 – Pianta del Periodo 3, fase 3.

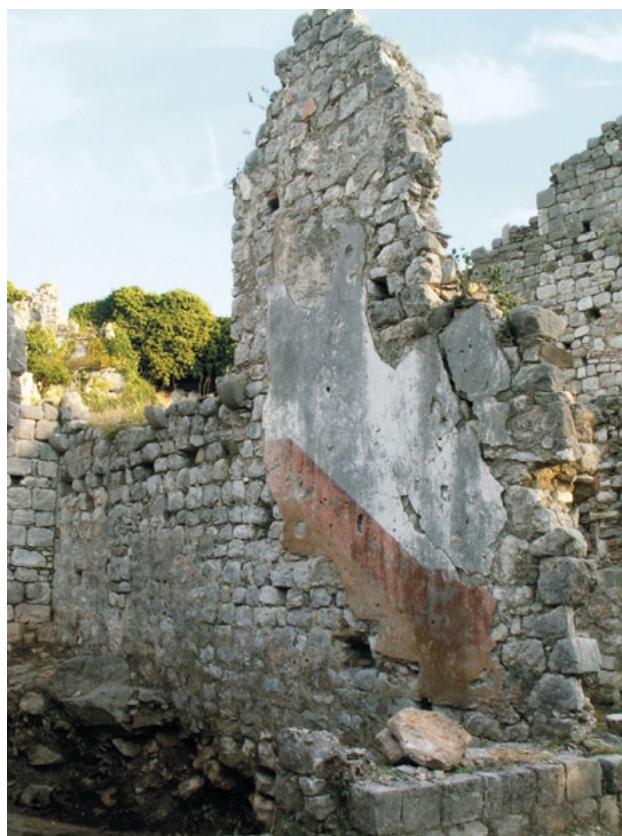
fig. 2.12 – PPS 146: indicatori della presenza di una scala lignea.

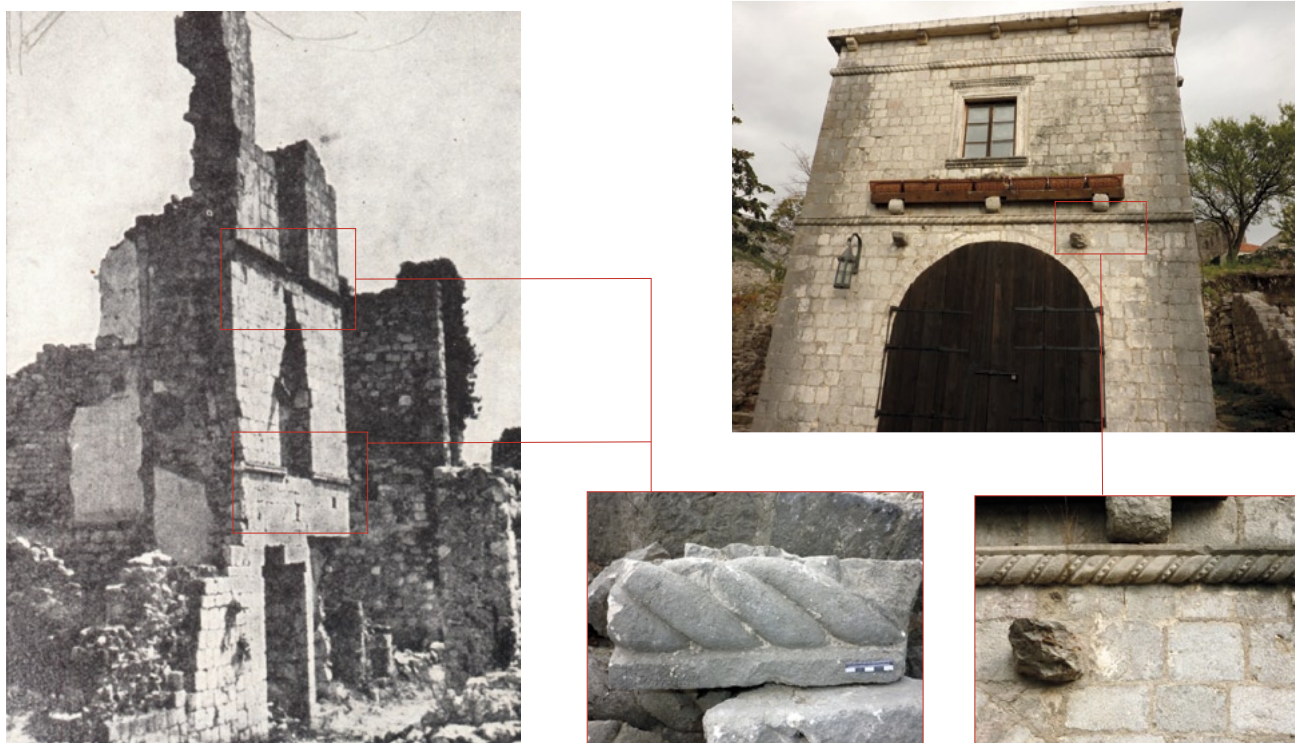
fig. 2.13 – Prospetto generale ovest dell'UTCF 146/146c in una foto di metà '900.

Oggi dell'edificio rimangono solo pochi corsi dell'alzato, ma si può avere un'idea dell'aspetto che il prospetto generale ovest doveva avere in origine attraverso una fotografia pubblicata da Bošković (Bošković 1962, p. 99), dove la muratura è conservata fino al secondo piano (fig. 2.13).

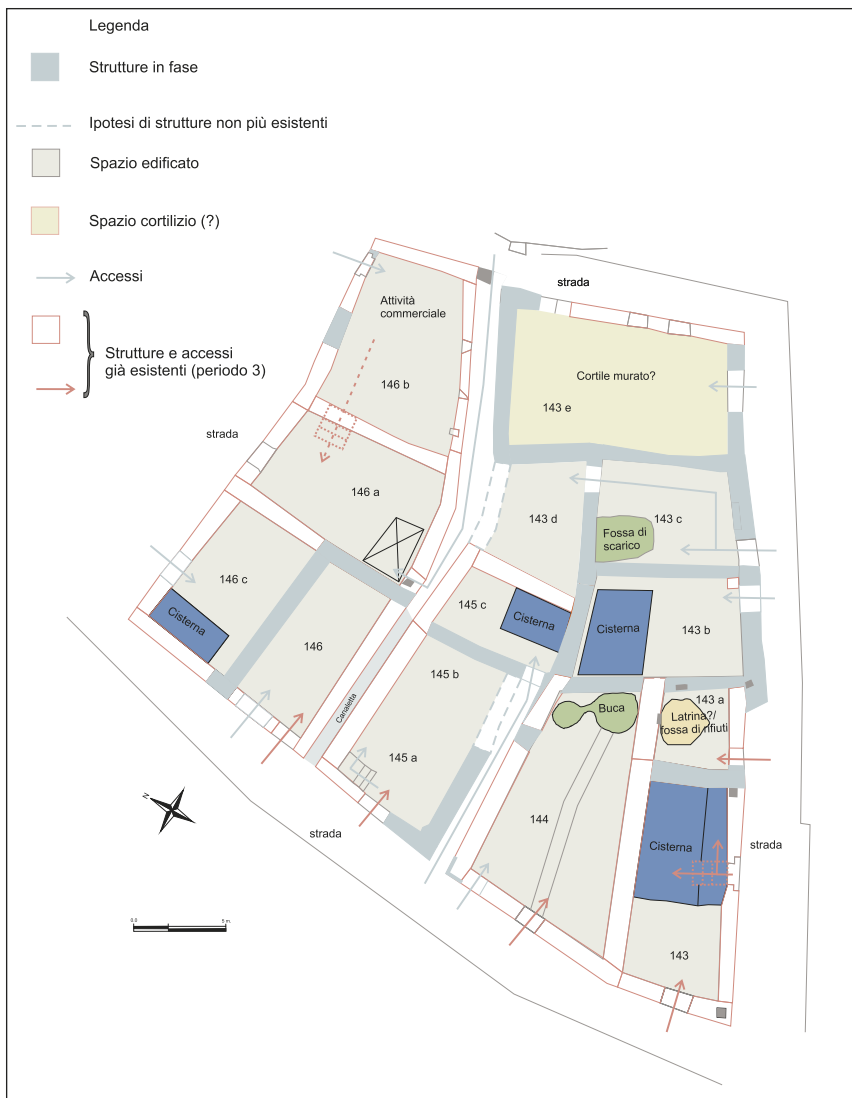
fig. 2.17 – Pianta del Periodo 2.

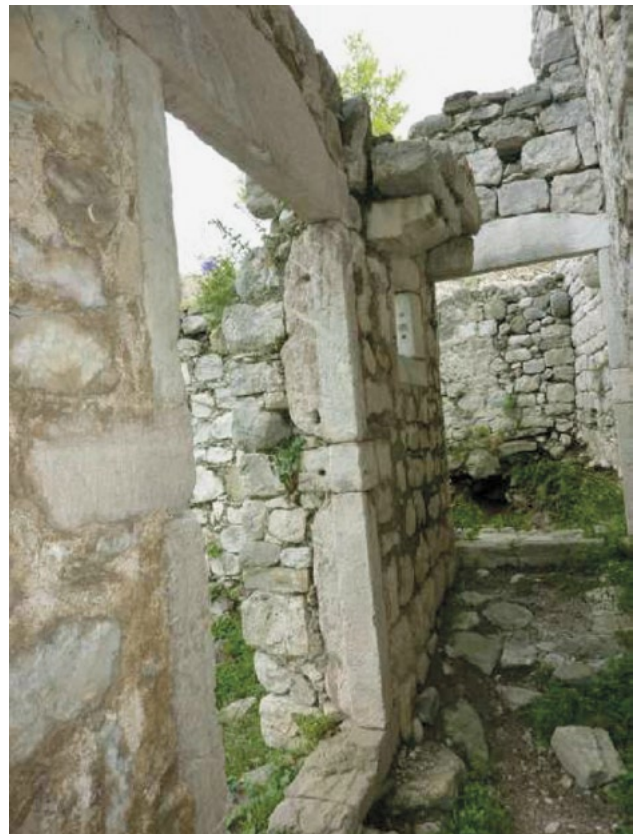
fig. 2.22 – UTCF 145b ingresso e finestra sul lato sud.

Il corpo di fabbrica 145a e 145b viene restaurato nelle parti superiori del perimetrale sud, con l'inserimento di una piccola apertura, e frazionato da un muro centrale oggi non più visibile ma di cui si può intuire la presenza nelle tracce lasciate nel PPS. Conseguentemente a questo intervento viene inserita, sul lato sud, una porta che permette di accedere al vano 145b dalla strada ad ovest, percorrendo lo stretto corridoio tra gli UTCF 145a/b e UTCF 144, realizzato nel Periodo 2. Il vano 145a mantiene sempre l'ingresso realizzato nel periodo precedente, accanto alla scala posta a sinistra, costituita da tre scalini e un piccolo pianerottolo, anch'essi del periodo precedente. La piccola finestra e la porta, costruiti sul lato sud del 145b, sono state realizzate in conci di calcare bianco con una rifinitura superficiale a gradina che conferisce un aspetto molto curato. Questo fatto, in contraddizione con la posizione che non le rende molto visibili, permette di ipotizzare che i blocchi che le compongono siano di reimpiego e siano provenienti da altri edifici in Stari Bar ormai spoliati. Non si spiegherebbe in altro modo una tipologia così raffinata, e quindi un investimento in lavoro e in denaro apprezzabili, per elementi architettonici che si affacciavano su un vicolo molto stretto e non più in vista sulla via principale (*fig.* 2.22).

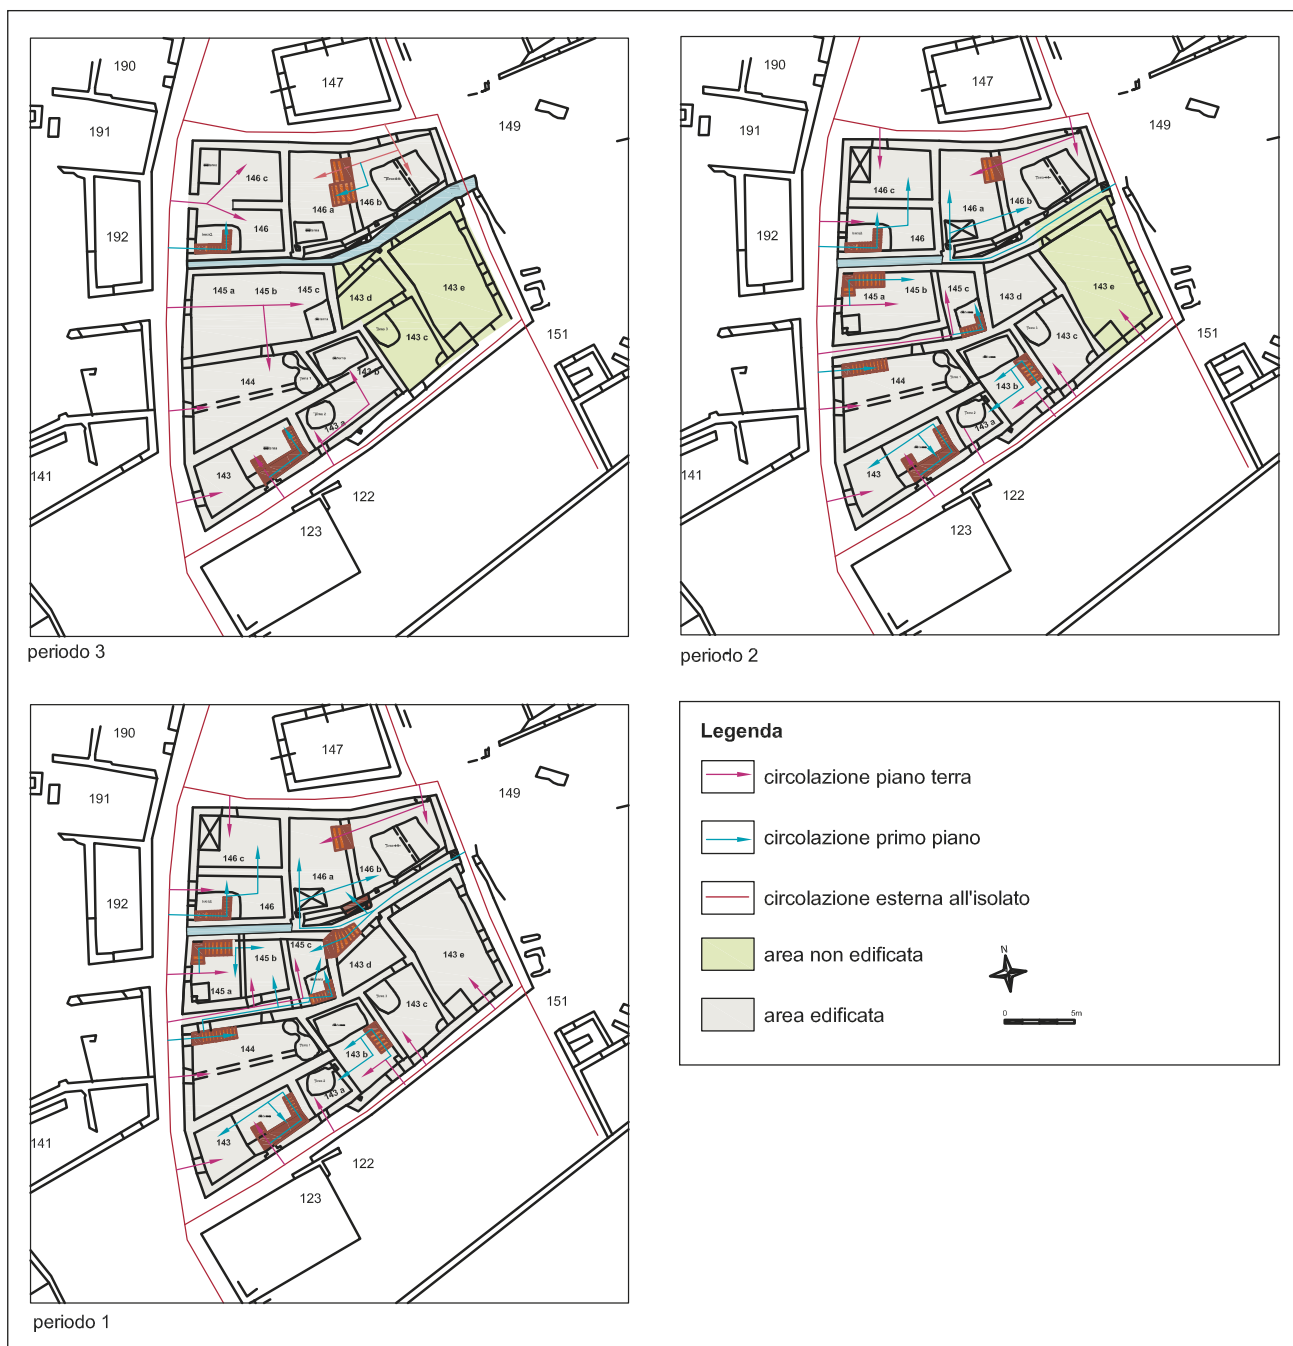
fig. 2.26 – La circolazione interna ed esterna all'isolato.

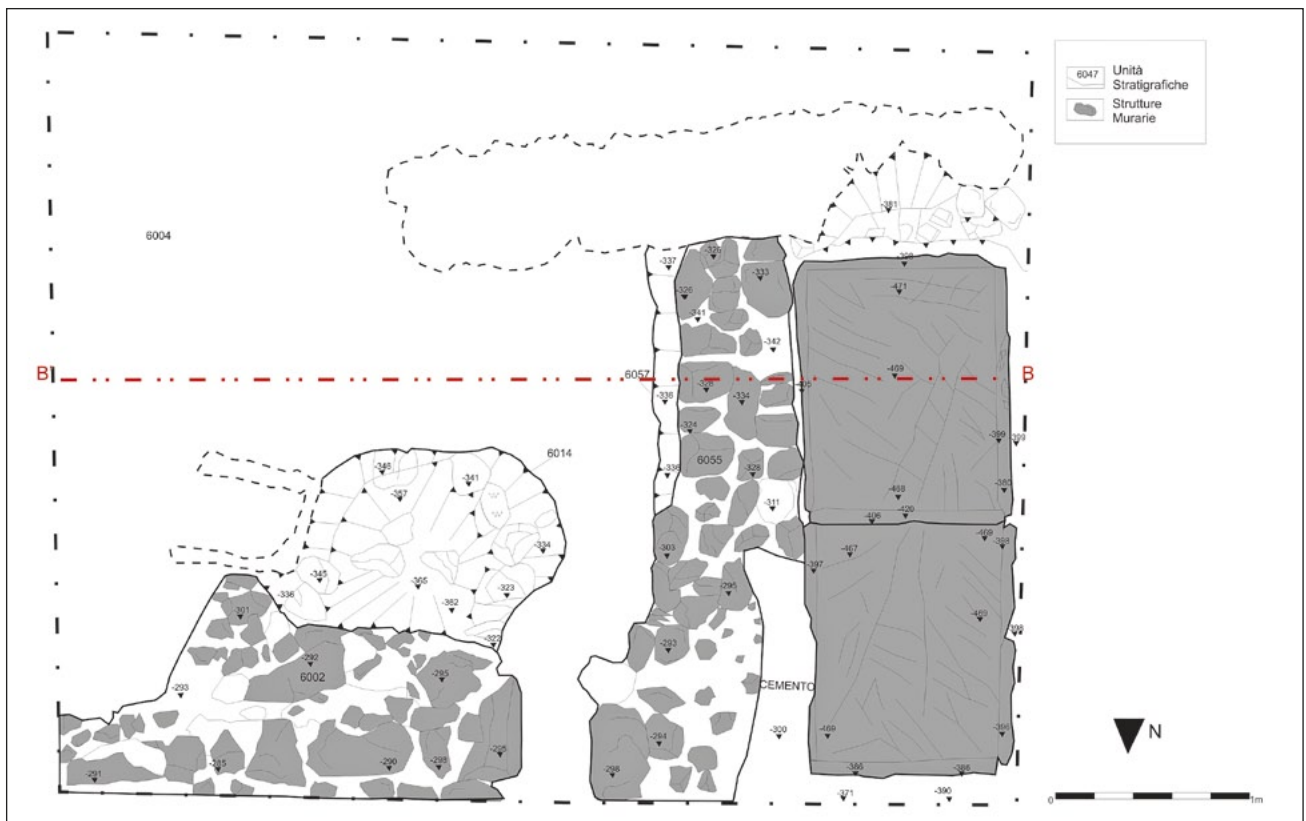
fig. 3.11 – Ambiente 146c. Pianta del Periodo 2.

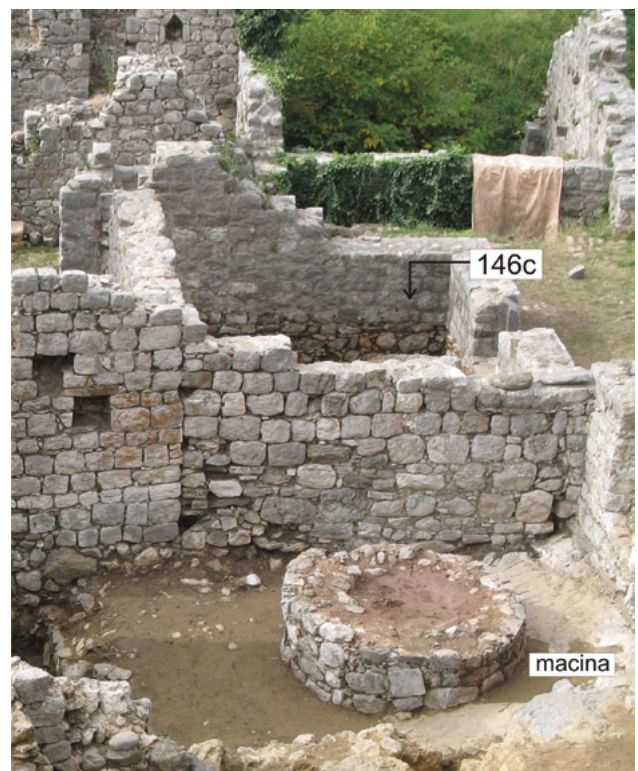
fig. 3.12 – Basamento di macina per frantoio ancora *in situ* nell'ambiente attiguo al 146c.

dell'ambiente attiguo (146a), nel quale il basamento della macina insite sulla roccia naturale, ha comportato la perdita di preziosi dati per un più puntuale inquadramento cronologico del periodo di attività delle strutture produttive qui documentate. Anche lo scavo dell'ambiente 146c, purtroppo, non ha fornito evidenze ceramiche tali da permettere di elaborare una raffinata cronologia relativa. L'unico appiglio cronologico di cui disponiamo è fornito, come anticipato, dai materiali del riempimento del taglio del muro di contenimento delle vasche, databili al XVII secolo.

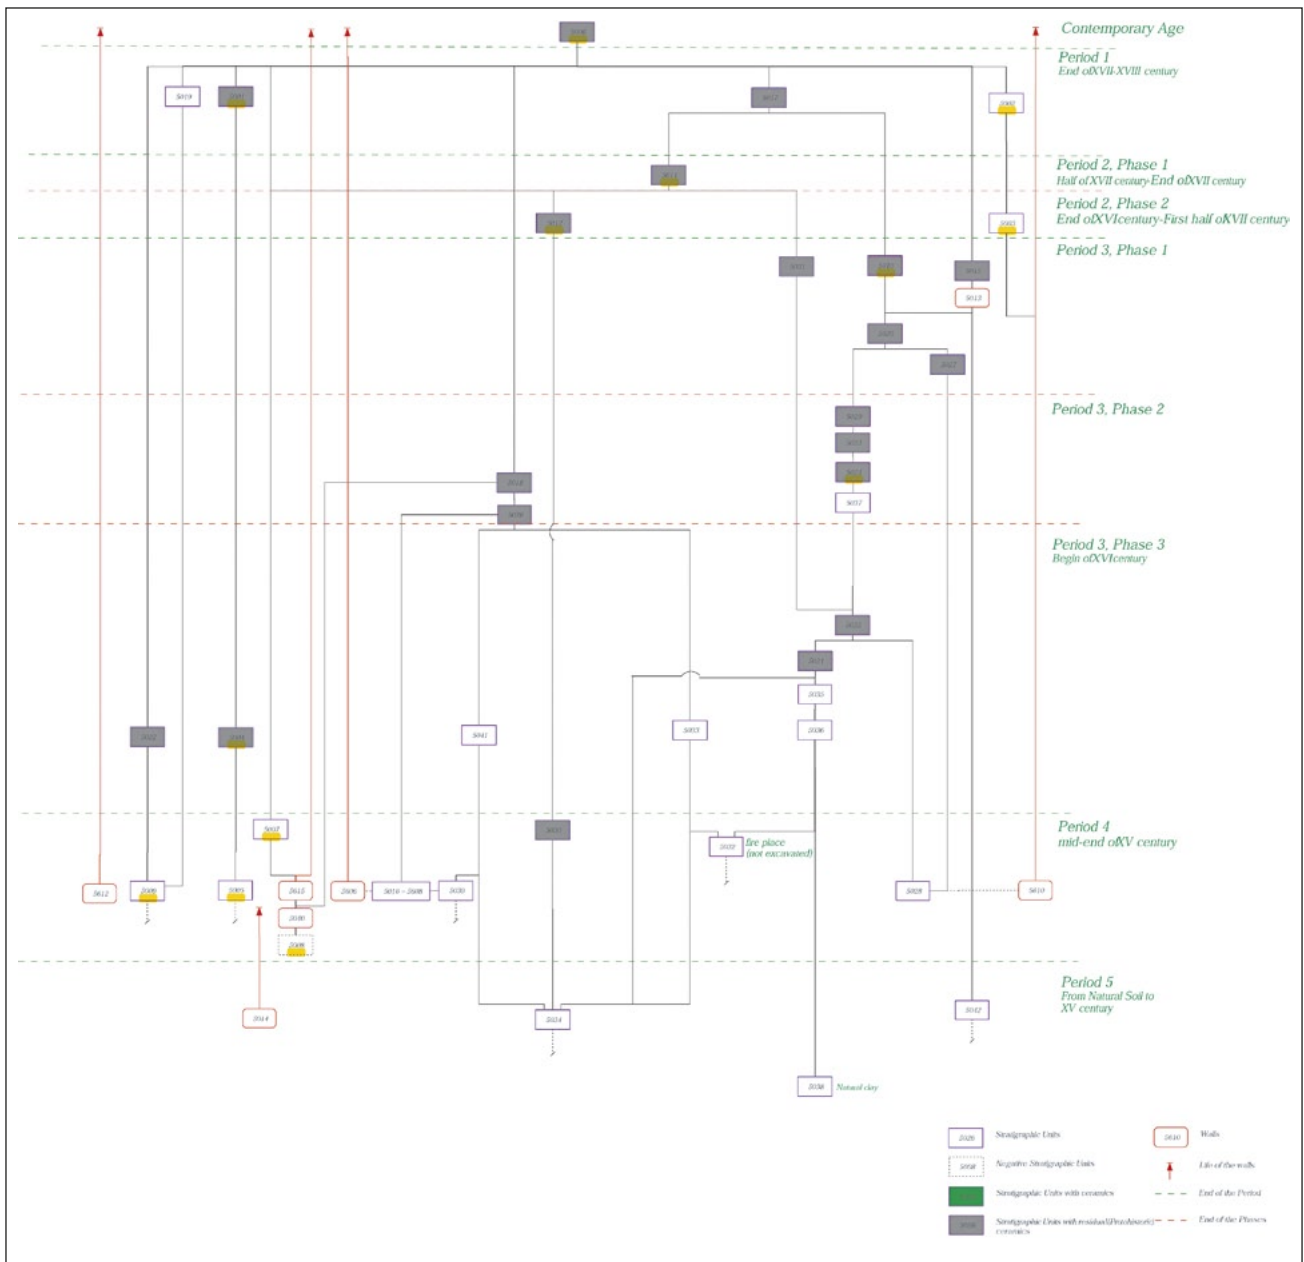
fig. 3.14 – Ambiente 143c. Matrix di scavo.

Attraverso lo scavo è stato possibile individuare 5 periodi differenti (fig. 3.14): il quinto include le formazioni naturali ed i livelli immediatamente anteriori alla realizzazione dell'ambiente, il quarto ed il terzo riguardano propriamente le fasi di occupazione veneziana, alla quale si datano la costruzione dell'intero isolato e, solo in un secondo momento, la delimitazione dell'ambiente stesso; il secondo si riferisce alla successiva occupazione

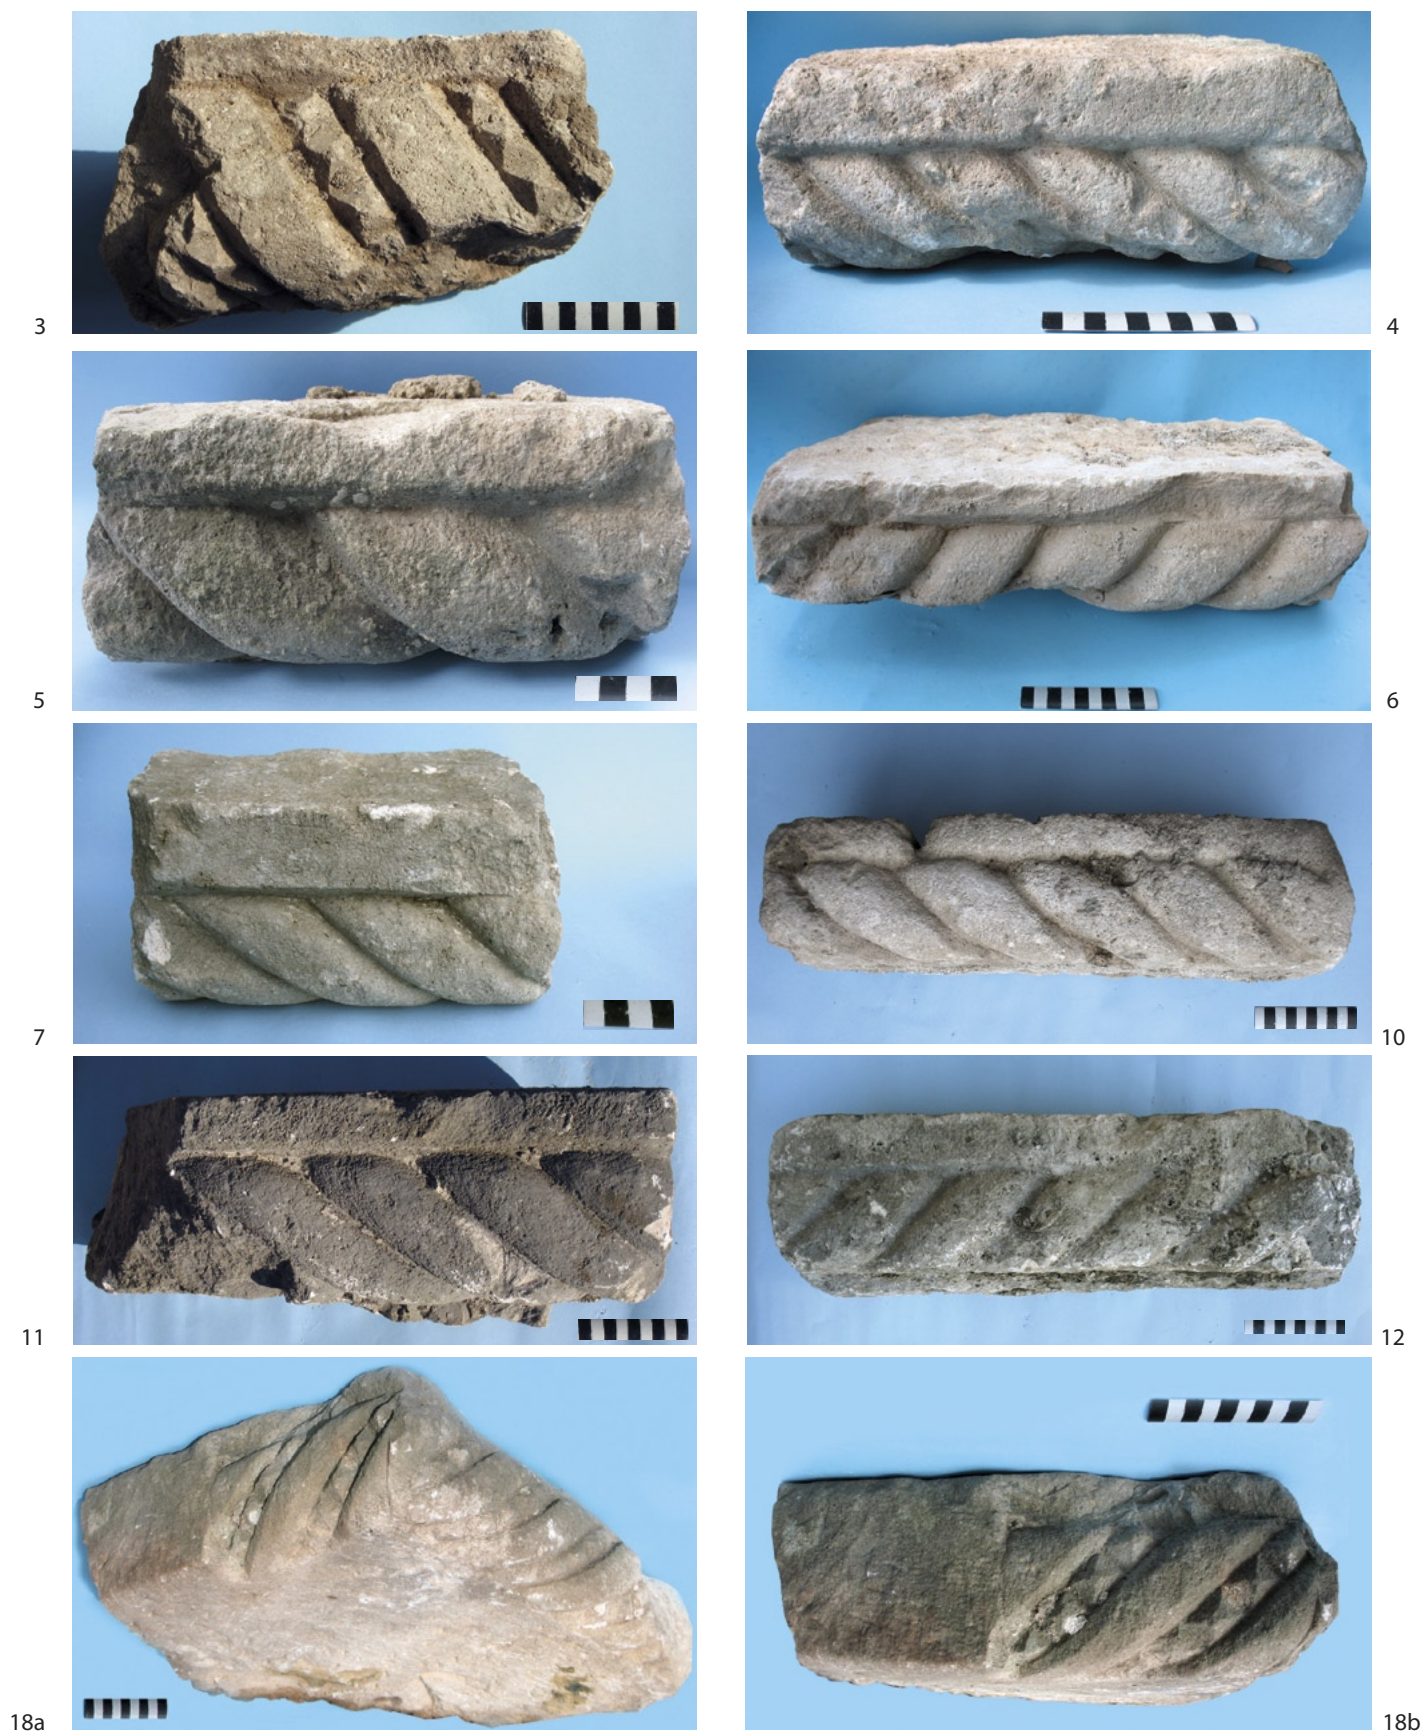
fig. 4.1 – Cornici marcapiano da 146 (nn. 3, 4, 5, 6, 7, 10, 11, 12, 18a-b).

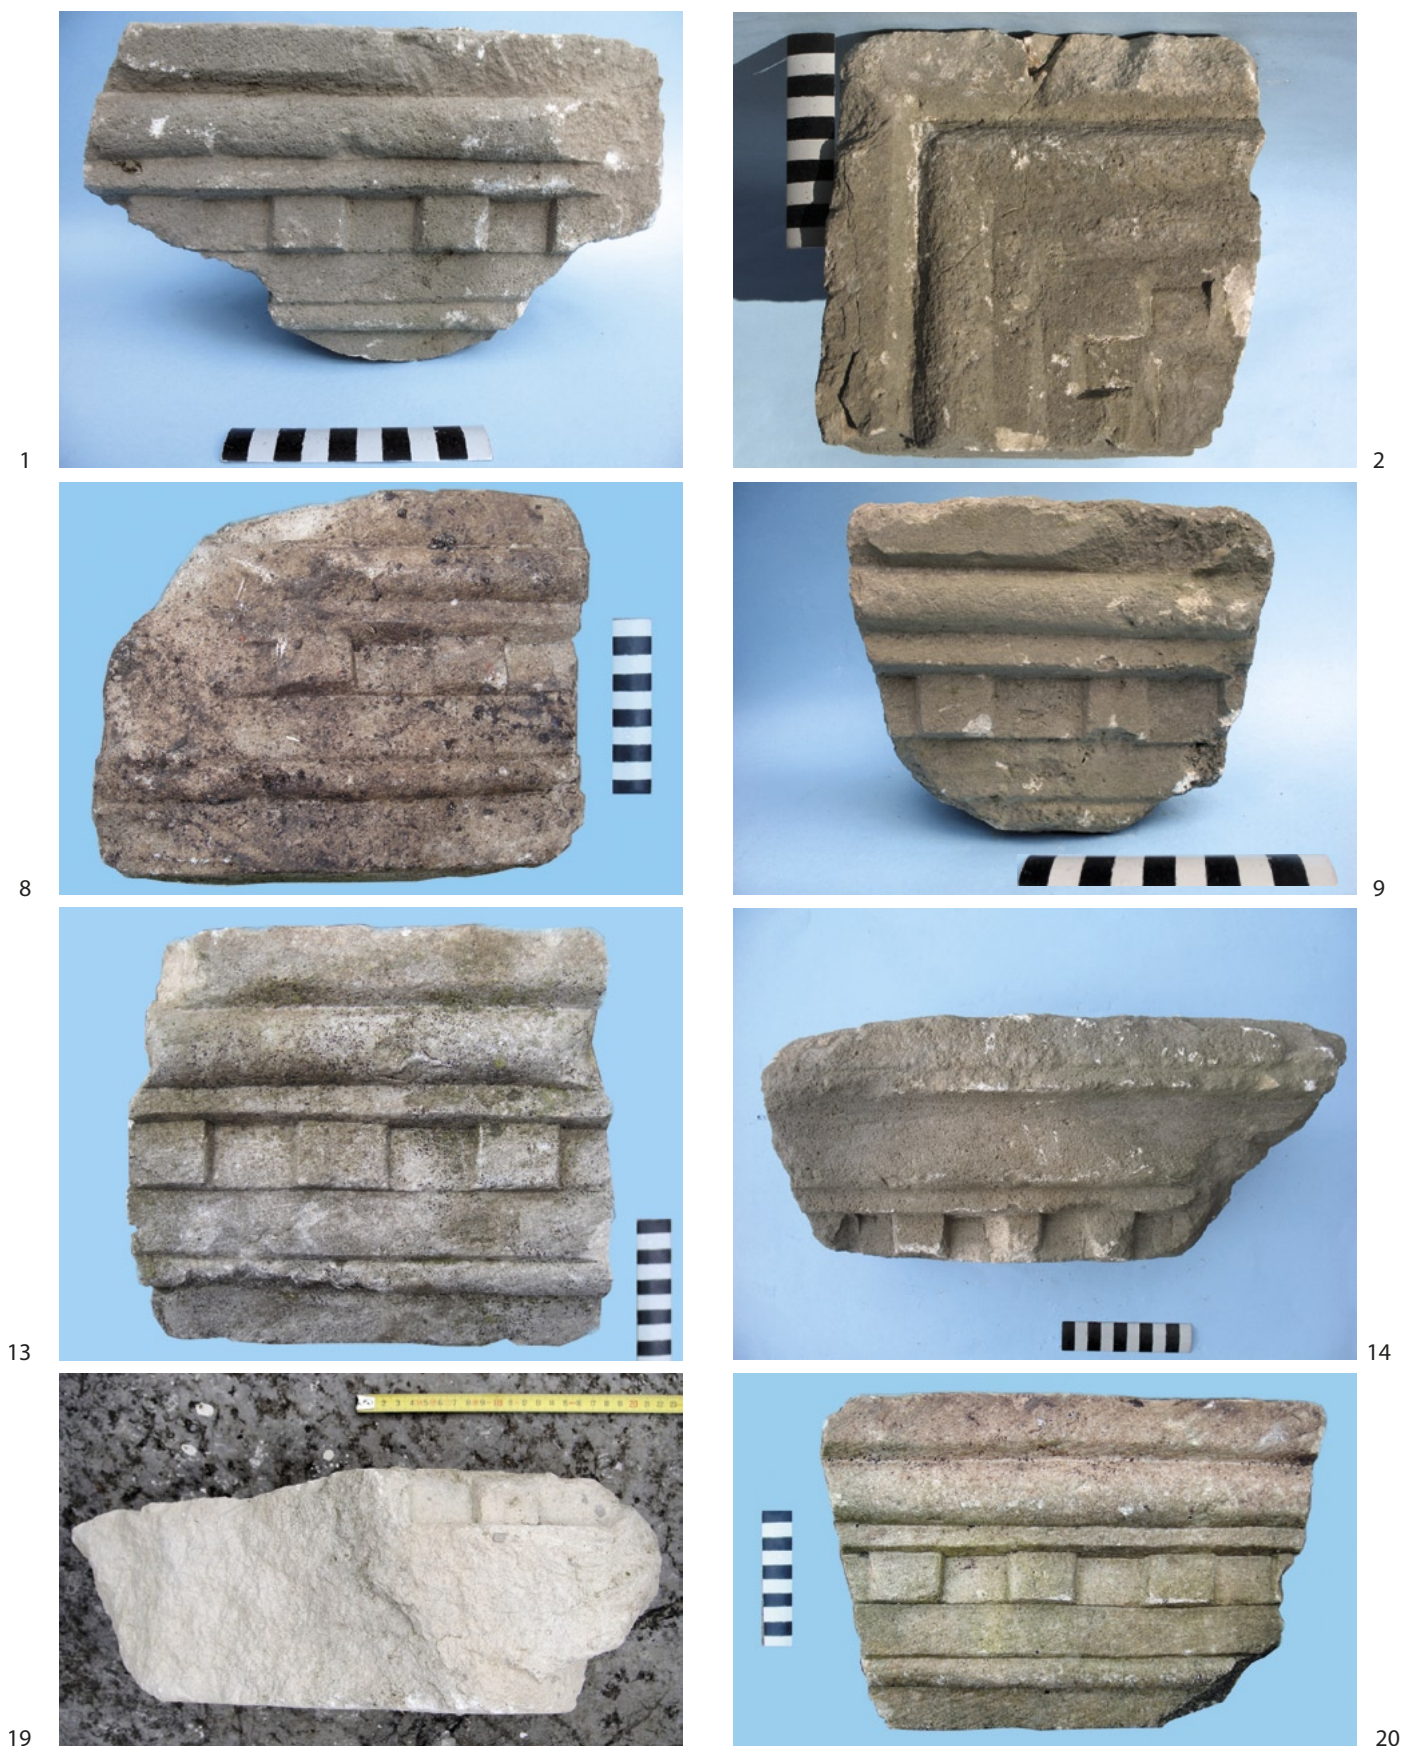
fig. 4.2 – Cornici con motivo a dentelli (nn. 1, 2, 8, 9, 13,14, 19, 20).

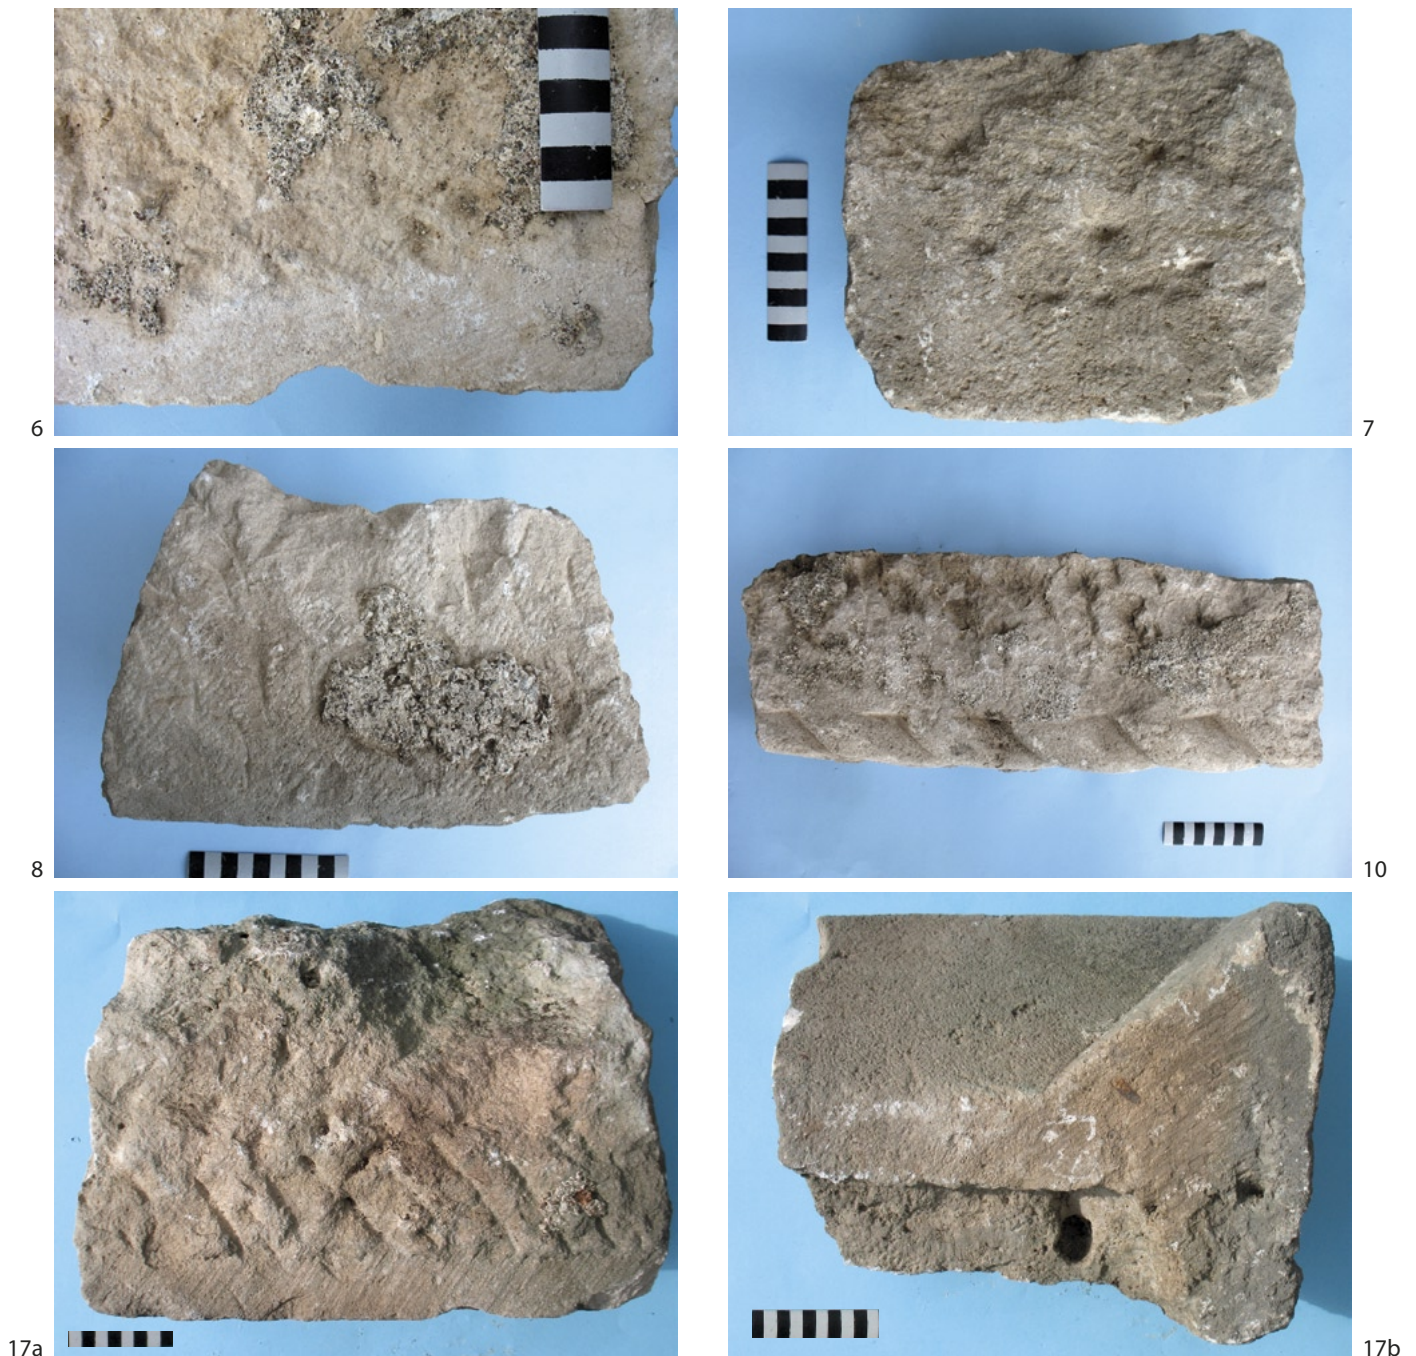
fig. 4.4a – Atlante degli strumenti e delle tecniche (punta: 7, 8, 10, 17a; lama piana: 6, 17a, 17b).

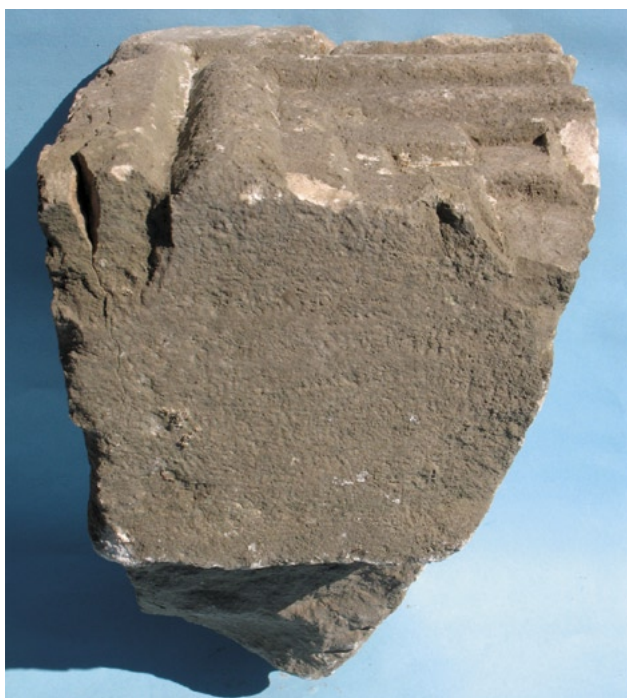
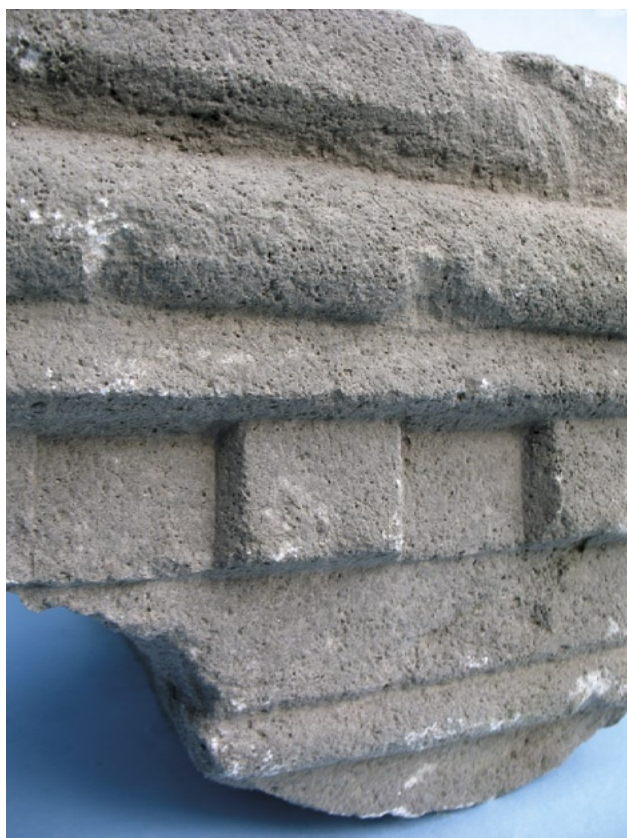
fig. 4.4c – Atlante degli strumenti e delle tecniche (impiego di sagome: 2, 8; rettifica per posa in opera: 2; levigatura: 8).

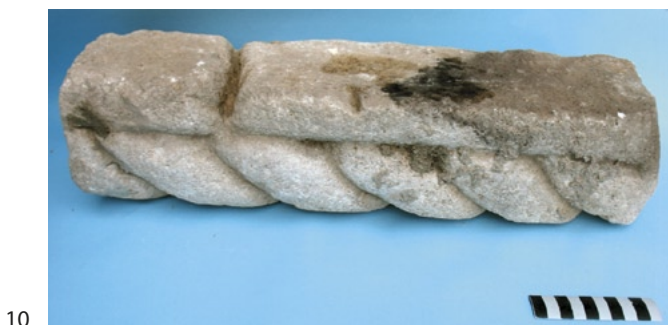
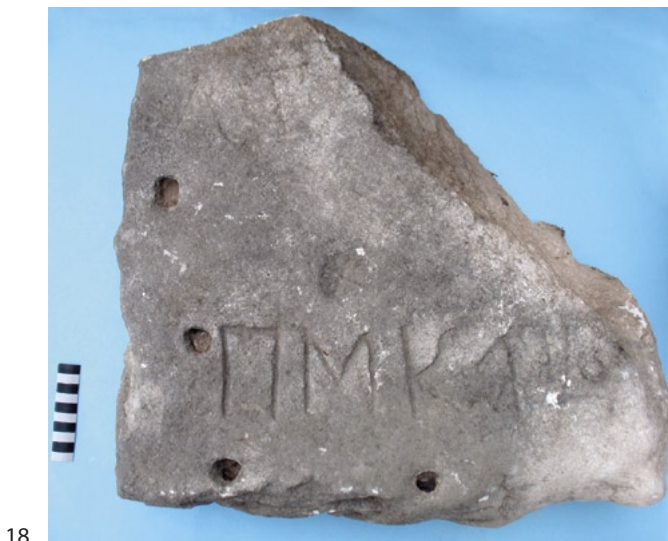
fig. 4.4d – Alloggi di staffe e perni per assemblaggio e posa in opera.
