TRIESTE ANTICA

Lo scavo di Crosada

LE TRASFORMAZIONI TARDOANTICHE E LA FREQUENTAZIONE ALTOMEDIEVALE

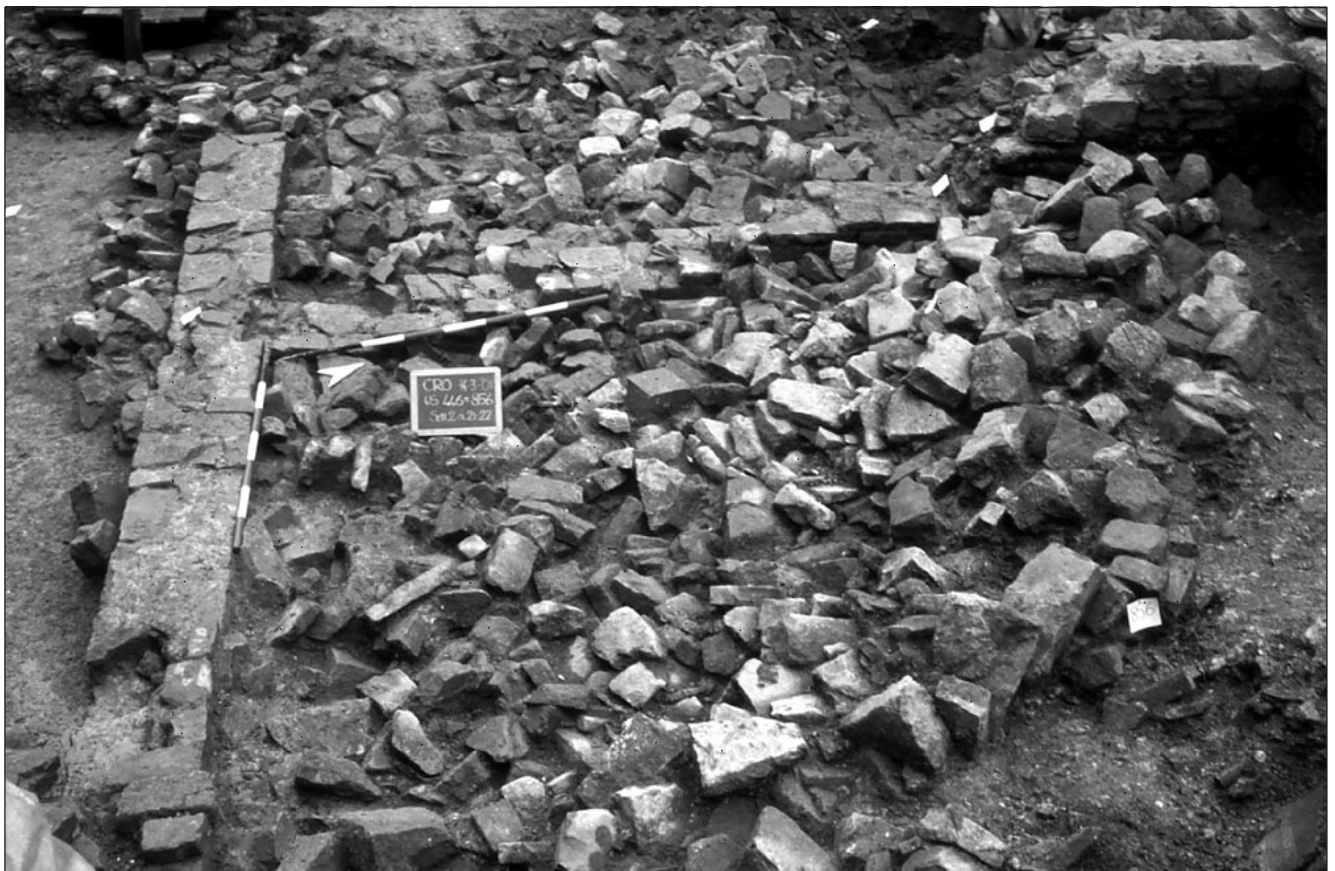
Fig. 104. Gli scarichi 859 e 548 che colmano gli ambienti 21 e 22, da S

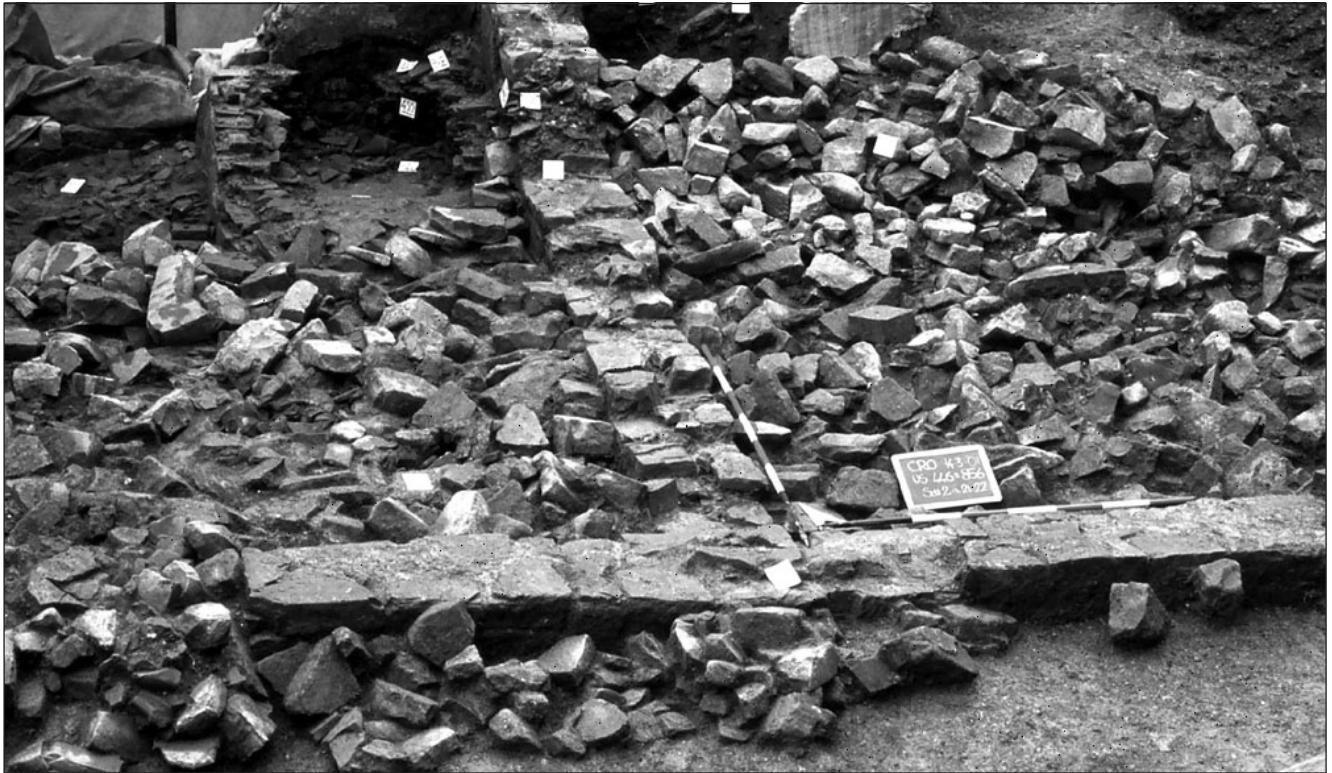
Fig. 105. Gli scarichi 859 e 548 che colmano gli ambienti 21 e 22, da W

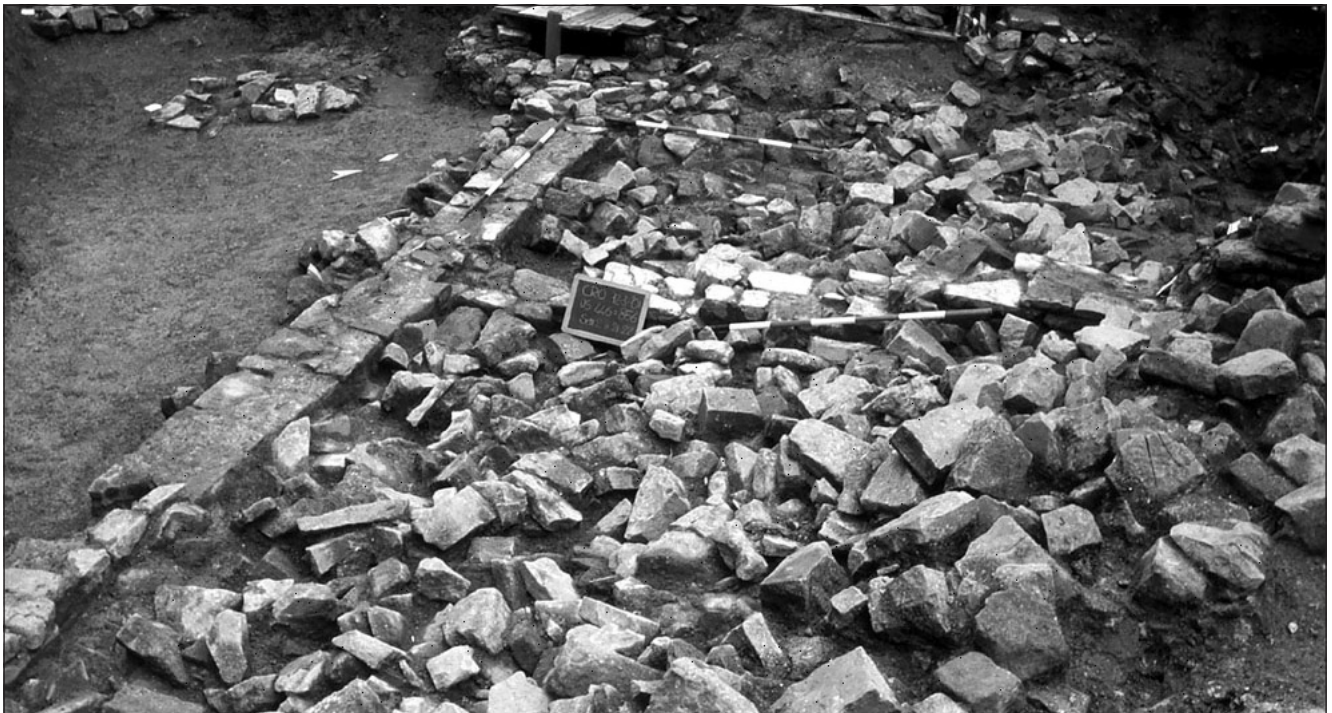
Fig. 106. Gli scarichi 859 e 548 che colmano gli ambienti 21 e 22 da SE

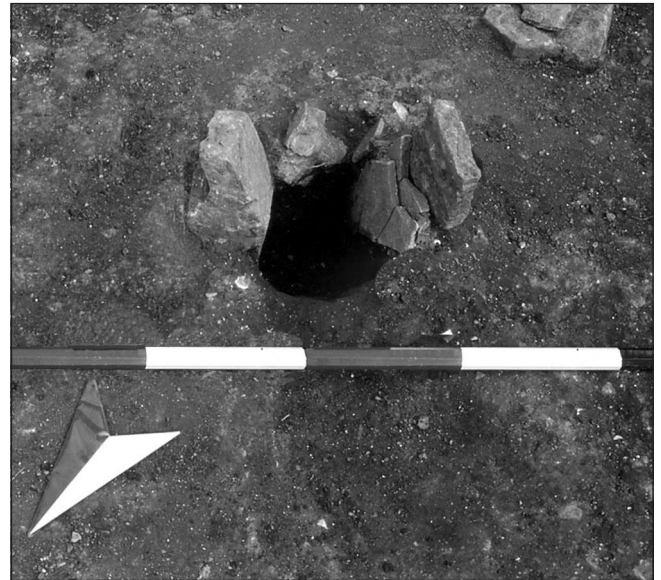
Fig. 108. Buca di palo con inzeppatura nella terra di riporto 445

isolata (US 997), del tutto simile nella tecnica di zeppatura (US 996) ad altre che sono state individuate negli strati depositatisi successivamente. Si tratta di una tecnica di infissione e ancoraggio di pali che prevede, attorno ad essi, la presenza di una corona litica esterna alla buca, realizzata in blocchi e lastre d'arenaria disposti verticalmente, in aderenza cioè – in origine – al palo che vi era inserito, il quale era poi ulteriormente stabilizzato da un rivestimento di lastre all'interno del taglio d'inserimento (Fig. 108).

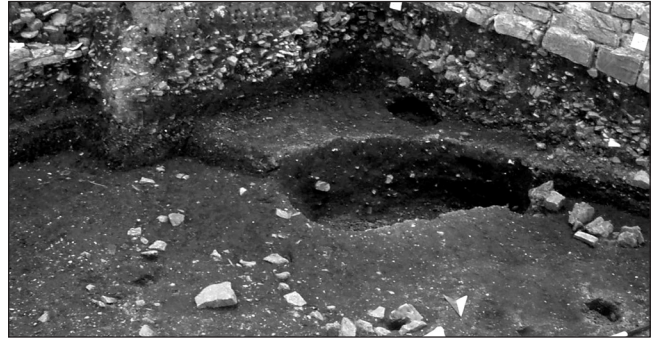
Fig. 109. Buche di palo nel *dark layer* 530

Fig. 110. Particolare di una buca di palo con inzeppatura nel *dark layer* 530

Fig. 111. Particolare di una buca di palo con inzeppatura nel *dark layer* 530

Nel periodo dell'utilizzo agricolo di tali terreni o in uno successivo assai prossimo, in una zona comprendente entrambi gli ortivi venne realizzata una struttura lignea³²² a cui sono riferibili 9 impianti di palo³²³. I pali, infissi per una limitata profondità (20 cm circa in media) furono inzeppati, come già quello in US 445, tramite una corona di blocchetti e lastre d'arenaria³²⁴ (Figg. 109-111).

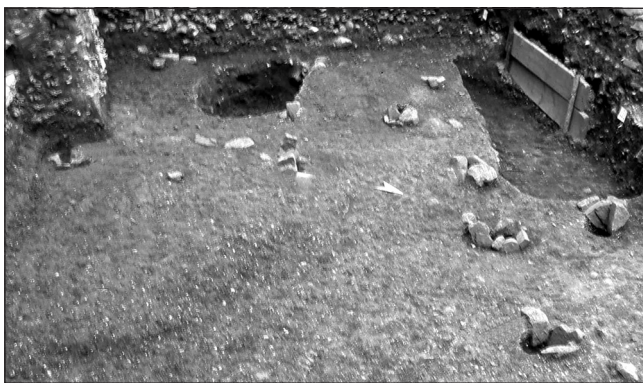
Fig. 114. Buche di palo nel *dark layer* 509

Altri due allineamenti, paralleli a quello principale orientato N/S prodotto da 2a, 2b, 2c e a E di questo, formati l'uno dai pali 2e, 2f, 2g e l'altro da 2h, 2i, 2l, potrebbero essere interpretabili come pali sorreggenti divisori interni, secondo una pratica nota³³⁴, oppure potrebbero essere da attribuire al sistema di sostegno della copertura vegetale³³⁵, probabilmente tenuta assieme e saldata ai pali dell'intelaiatura tramite fibre vegetali (Fig. 114)

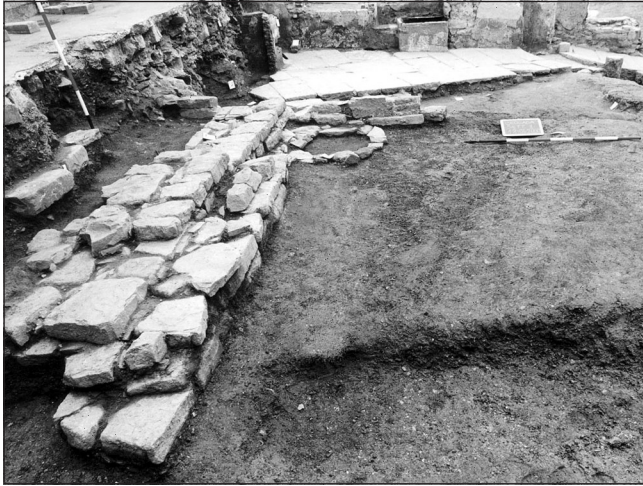
Fig. 115. La struttura muraria 126 nel settore NE dello scavo

di strutture abitative, del tutto simili a quelli individuati sul piano sottostante a SW: vi compaiono in scheletro, infatti, quegli stessi componenti riscontrati nei crolli US 859, 864, ovvero materiali riferibili al I-II secolo d.C. frammentati a materiali più tardi, di III-IV, ed altri contemporanei all'azione di livellamento³³⁸ (Fig. 115).

Il tipo di terreno riportato fa propendere per un uso agricolo dell'area, ipotesi supportata dalla costruzione di una struttura muraria (USM 126), costituita da blocchi e lastre d'arenaria allettati con sottili lingue di terra, avente risega di fondazione direttamente sullo strato 217 e adattata all'andamento della sua superficie inclinata. Le caratteristiche costruttive di USM 126 ne lascerebbero ipotizzare la funzione di struttura di contenimento di un appezzamento coltivabile, una sorta di piccolo terrazzamento agricolo.

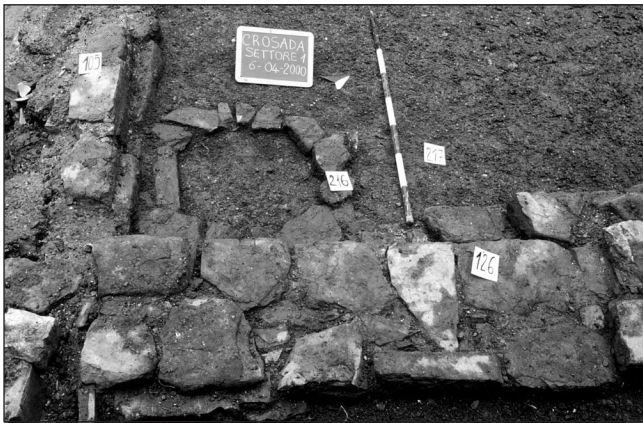
Fig. 116. La struttura con pietre a secco 216 nel settore NE dello scavo

In appoggio al muro è stata rinvenuta una serie di pietre (US 216) di varie dimensioni disposte in circolo,

prive di legante, con alcuni elementi disposti di piatto, altri inseriti di taglio. Non è stato possibile identificarne la funzione: l'assenza nel riempimento di carboni o di altri elementi esposti al calore sembra escludere che si tratti di un focolare; forse il circolo di pietre delimitava un elemento interno che non si è conservato (Fig. 116).

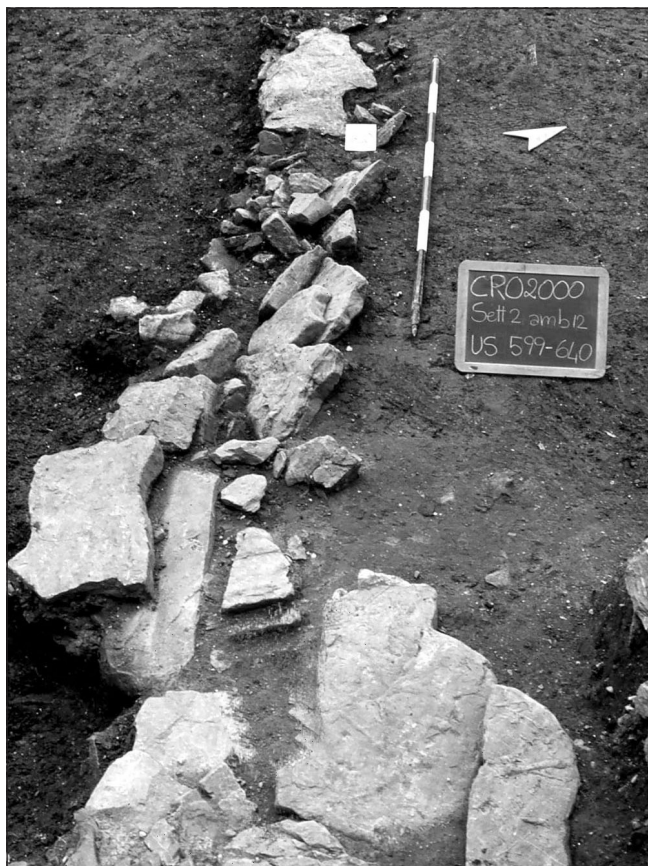
Fig. 118. L'allineamento di lastre 640 nel settore SW dello scavo

Su questo ultimo riporto terroso (US 450), soprastante arealmente i precedenti, intervenne una terza e conclusiva fase di innalzamento o ripristino di strutture lignee (Fig. 117), fase che fu preceduta dalla sistemazione di una piccola porzione dell'area di scavo posta a S tramite la stesa di un livello sabbioso-argilloso di colore ocre (US 342) privo d'inclusi, a forte componente marnosa. Il limite E di questo strato si disponeva con andamento N/S parallelamente ad un cumulo di lastre (US 640) infisse obliquamente di taglio sulla parte ancora esposta di US 537 e ad un muretto a secco (USM 599) rinvenuto parzialmente in alzato, in continuità lineare con US 640 e di cui questo potrebbe rappresentare parte della sua lunghezza collassata forse a causa di uno scavo (US 674) in prossimità della sua base (Fig. 118).

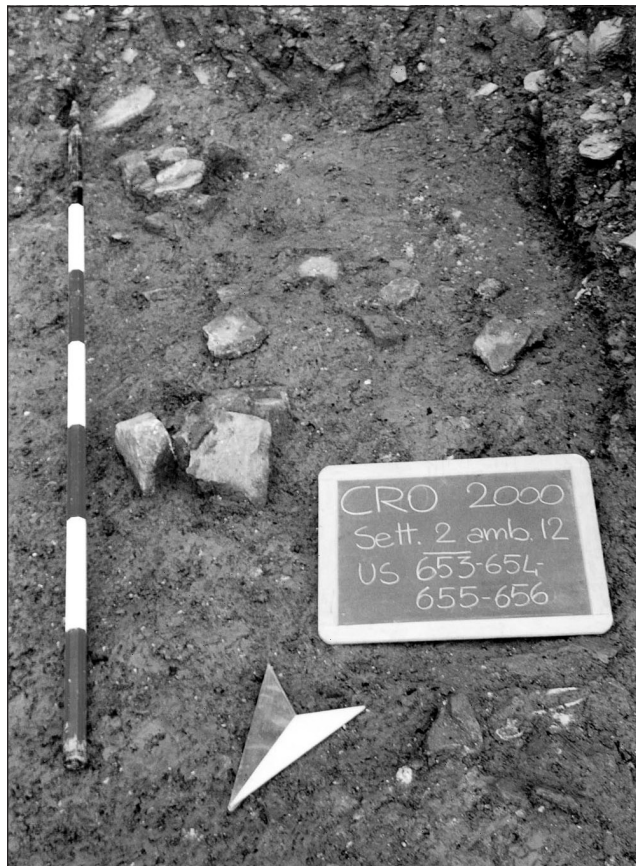
Fig. 119. Buche di palo con inzeppatura in US 657

Su questo strato di sistemazione, infatti, sono state rinvenute due buche (US 653, 661), praticate per l'inserimento di pali, inzeppati (US 655, 656) nella maniera consueta, che lascia supporre in questo punto l'elevazione di una nuova struttura lignea, pertinente ad una terza fase di edificazione nell'area (Fig. 119). Il loro allineamento determina il fronte di una palificazione con orientamento N/S che risulta parallela al residuo della struttura muraria USM 599/640. Due le ipotesi che si possono formulare: 1) l'USM 599/640 potrebbe essere pertinente ad una struttura residenziale o produttiva, nella quale i pali infissi nei tagli US 653,

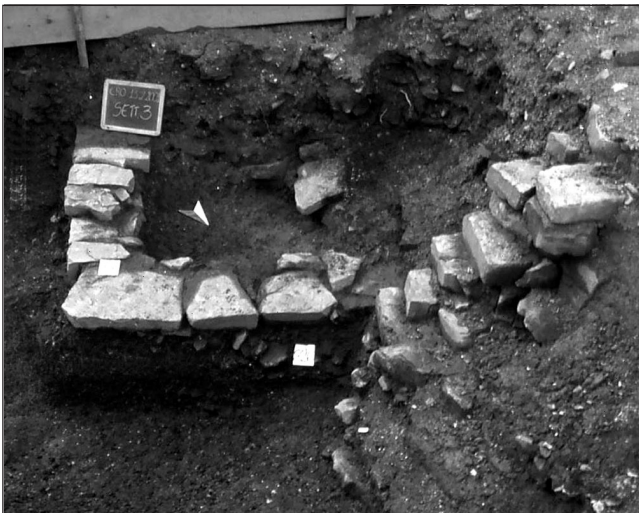
Fig. 121. La struttura muraria 806 al limite NE dell'area di scavo
