Annuario Storico della Valpolicella 2009-2010

Restauri e manomissioni ottocentesche della villa palladiana di Santa Sofia di Pedemonte

L'incompiuta villa palladiana di Santa Sofia di Pedemonte costituisce da sempre uno dei casi piú controversi nel catalogo dell'architetto vicentino. Solo in parte edificata, oppure giunta in veste frammentaria, e comunque di aspetto difforme dall'illustrazione dei *Quattro Libri dell'Architettura*¹, la porzione di loggia oggi esistente ha generato numerose ipotesi sia per quanto riguarda la sua possibile datazione, sia per quel che concerne lo stato di avanzamento dei lavori prima dell'abbandono del cantiere di costruzione.

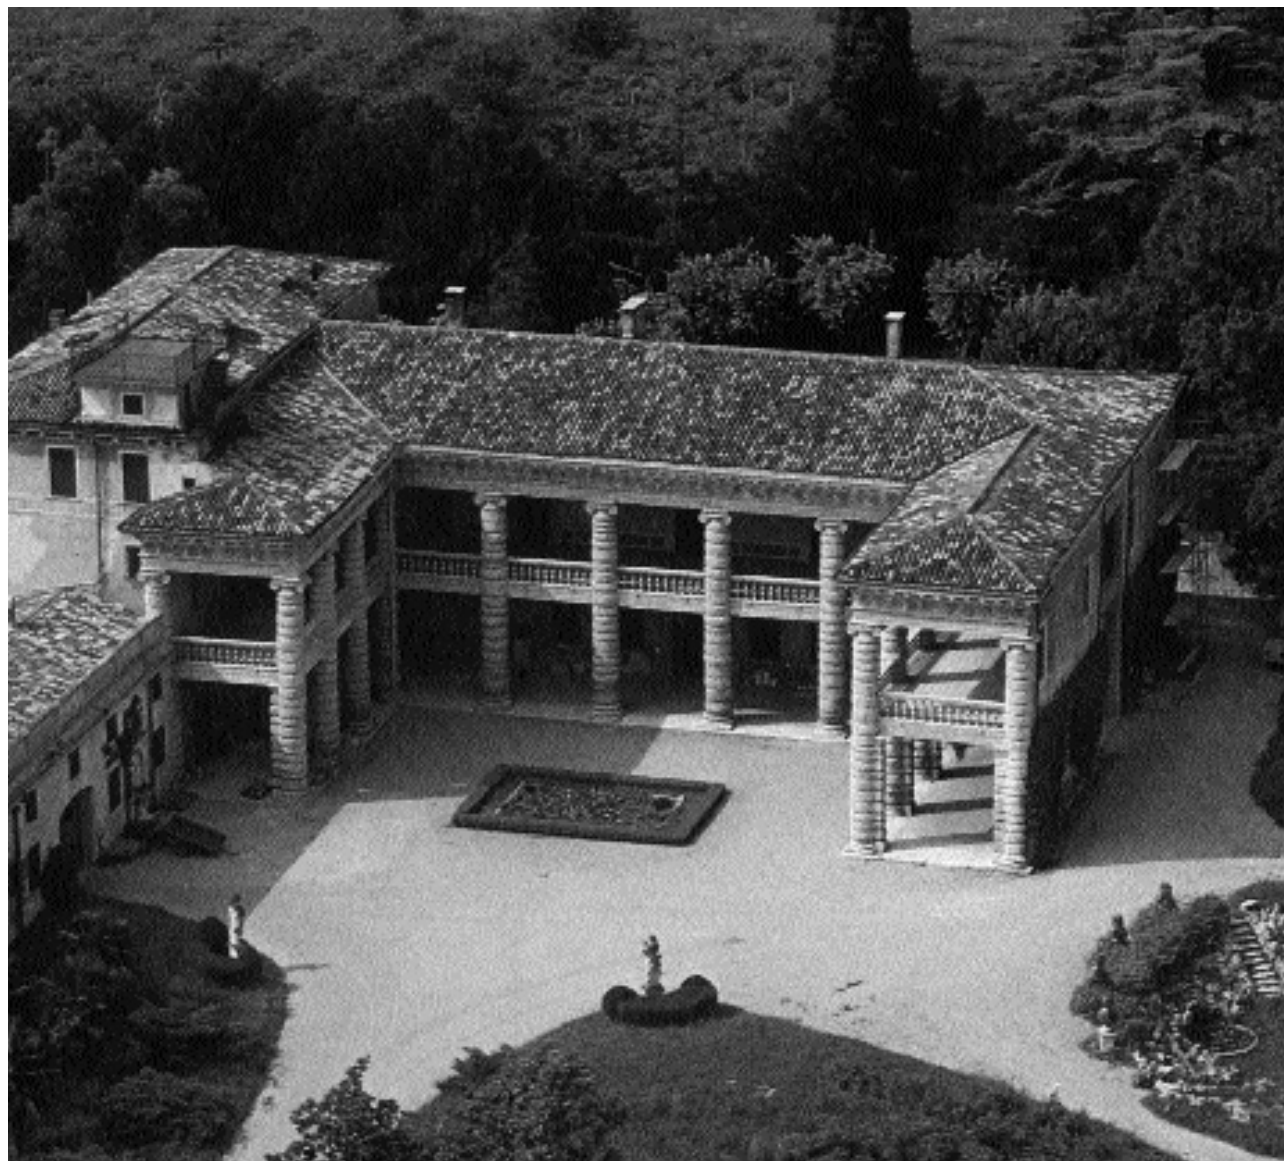
Villa Serego di Santa Sofia
di Pedemonte
nello stato attuale.

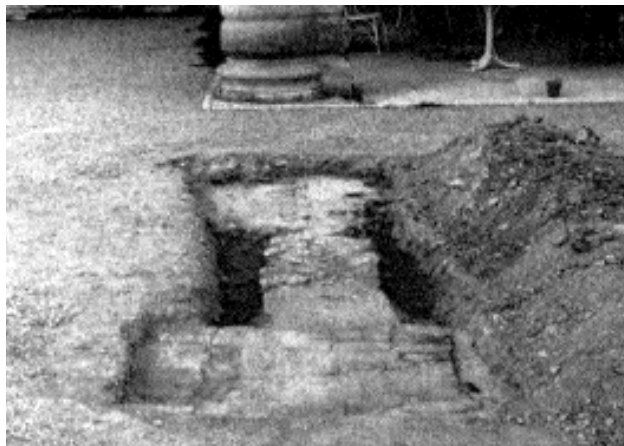
Fotografia del 1960-1961
circa con particolare
sullo scavo e la messa
in luce di due basi
delle colonne del lato
meridionale della loggia
di Villa Santa Sofia
[Santa Sofia di Pedemonte,
Archivio Boccoli].

terni per addivenire al completamento del corpo padronale»³⁴. La notizia trova conferma in una fotografia inedita, ancora conservata presso Marianna Boccoli, scattata in occasione di questo scavo di sondaggio, dove appaiono piuttosto chiaramente le basi di due delle colonne che si trovavano nella parte orientale della loggia, verso il lato a meridione oggi non più esistente.
