MURALISMO 'RELIGIOSO' NELLA ROMA DEGLI ANNI SESSANTA: IL CASO DELLE PITTURE DI MARIANO VILLALTA LAPAYES NELLA CHIESA DI SANTA CHIARA A ROMA

AREA TEMATICA: Problematiche di progettazione e intervento

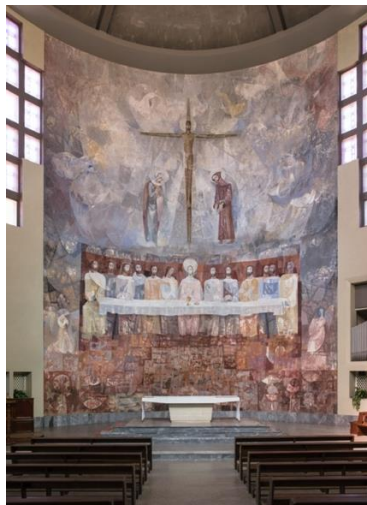
Fig. 3. Abside centrale

Relativamente al dipinto centrale, ulteriori fenomeni di degrado sono da ricondurre all'armatura metallica interna alla struttura muraria in cemento armato. Nello specifico sono state ravvisate localizzate fessurazioni a carico dell'intonaco direzionate secondo un andamento "a griglia", corrispondente alla sottostante trama delle armature. Tale evidenza trova una ragionevole giustificazione nei localizzati fenomeni di corrosione a carico dei ferri ed al conseguente aumento di volume degli stessi.

Alcune aree del dipinto centrale mostravano localizzate percolazioni e gore di limitate dimensioni, imputabili a pregresse infiltrazioni di acqua dalle coperture.

Condizioni conservative più complesse sono state ravvisate in una ristretta porzione del dipinto centrale corrispondente ai piedi della figura di San Francesco (Fig. 8) a causa di lesioni a carico della struttura muraria per una carente impermeabilizzazione e protezione del tetto di copertura esterno. In quest'area lo strato di intonaco rivelava problemi di decoesione di media gravità e la superficie dipinta era interessata da diffuse efflorescenze saline. La pellicola pittorica, sottoposta all'azione meccanica dovuta alla cristallizzazione dei Sali solubili, presentava sollevamenti, decoesione e parziali lacune.

Le lacune dello strato pittorico, concentrate nella porzione del dipinto centrale interessata dall'infiltrazione di acqua piovana dall'esterno, è stata esteticamente ripristinata mediante una reintegrazione pittorica condotta con colori a tempera *gouache*.

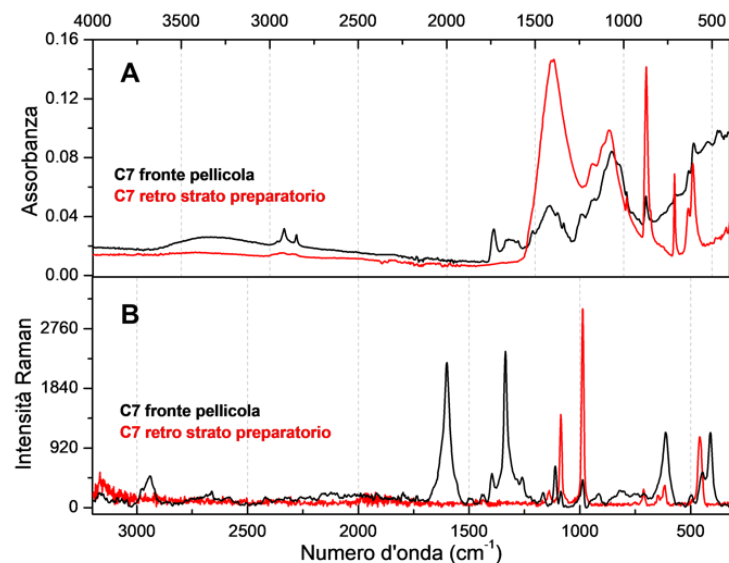
Le analisi FTIR-ATR e Raman eseguite sul retro dei campioni (Fig. 6) hanno confermato in tutti i campioni la composizione a base di litopone con carbonato di calcio a conferma dei dati SEM-EDS. Per quanto riguarda invece la pellicola pittorica le analisi IR e Raman hanno confermato la presenza di calcite e litopone, l'utilizzo principalmente di ocre e pigmenti minerali come ematite o blu oltremare. Tra i campioni blu prelevati soltanto uno risulta essere una miscela di blu oltremare e blu di Prussia. Infine, tra i campioni raccolti, solamente 3 campioni hanno fornito degli spettri che hanno fatto supporre l'impiego di coloranti organici.

Fig. 6 - Spettri FTIR-ATR (A) e Raman (B) relativi al campione 7 raccolti sulla pellicola pittorica e sul strato preparatorio dello stesso. Litopone e carbonato di calcio sono presenti per entrambi gli strati mentre una componente organica (cera) è riconducibile solo per la pellicola pittorica caratterizzata anche dall'utilizzo di un colorante organico come evidenziato dallo spettro Raman
